世界遺産
紀伊山地の霊場と参詣道
境界線の軽微な変更に関する提案書

世界遺産

紀伊山地の霊場と参詣道

境界線の軽微な変更に関する提案書

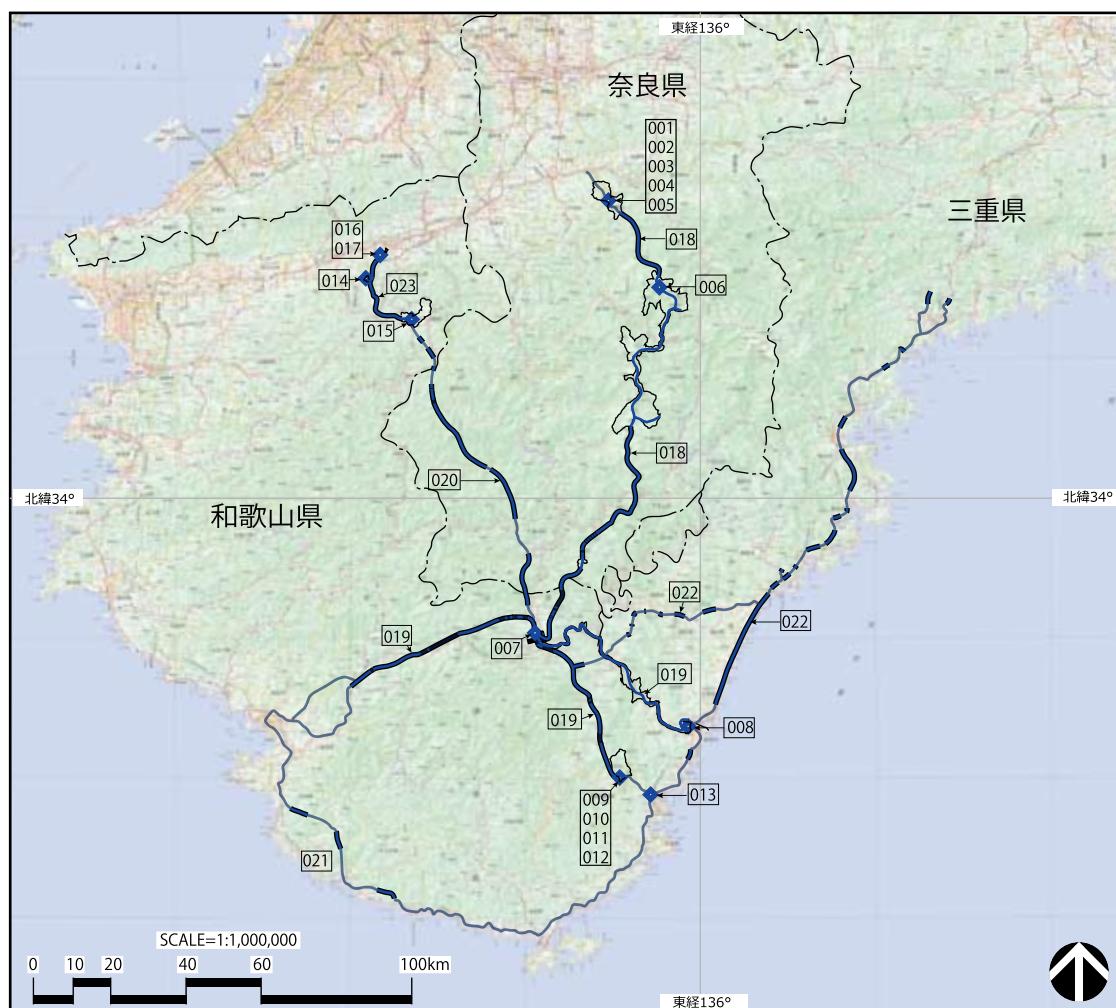
図 I -1-1 「紀伊山地の靈場と参詣道」全体図・構成資産位置図

登録資産位置は、図 I -1-1 に示すとおりである。

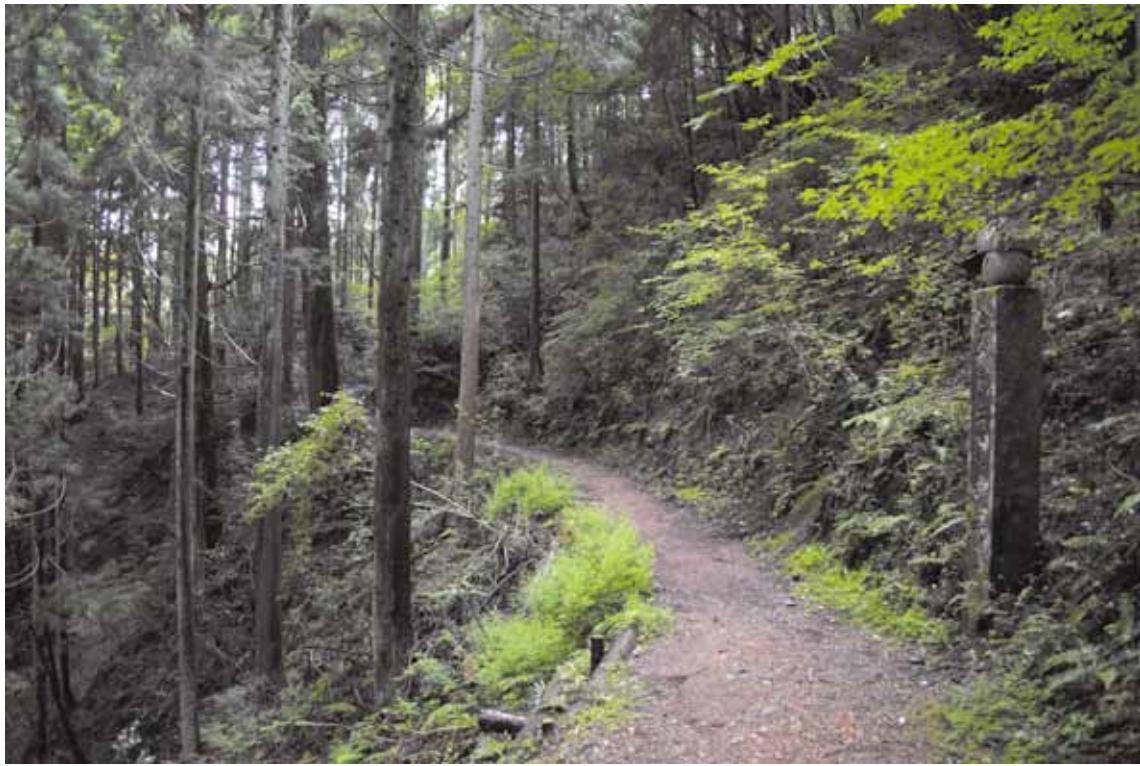
写真 I -2-3 高野参詣道 町石道 023

町石道は、高野山奥院御廟への参詣道のうち、空海が切り開き、その後も最もよく使われた主要道である。沿道には、金剛峯寺の中心である壇上伽藍からの距離を刻んだ町石（石製道標）が一町（約109m）及び一里（三十六町・約4km）ごとに建てられている。

町石は、元々、木製の卒塔婆が建てられていたが、1285年（弘安8年）に花崗岩の四角柱頂部に五輪塔形を彫出した形の町石の設置が完成した。合計220基あった町石のうち7基が部分的に併行する国道480号に移された以外の町石は旧状が良好に保たれており、一町ごとに礼拝を重ねながら山上を目指した参詣の様子を今に伝える。

(写真右側の石造物が町石)

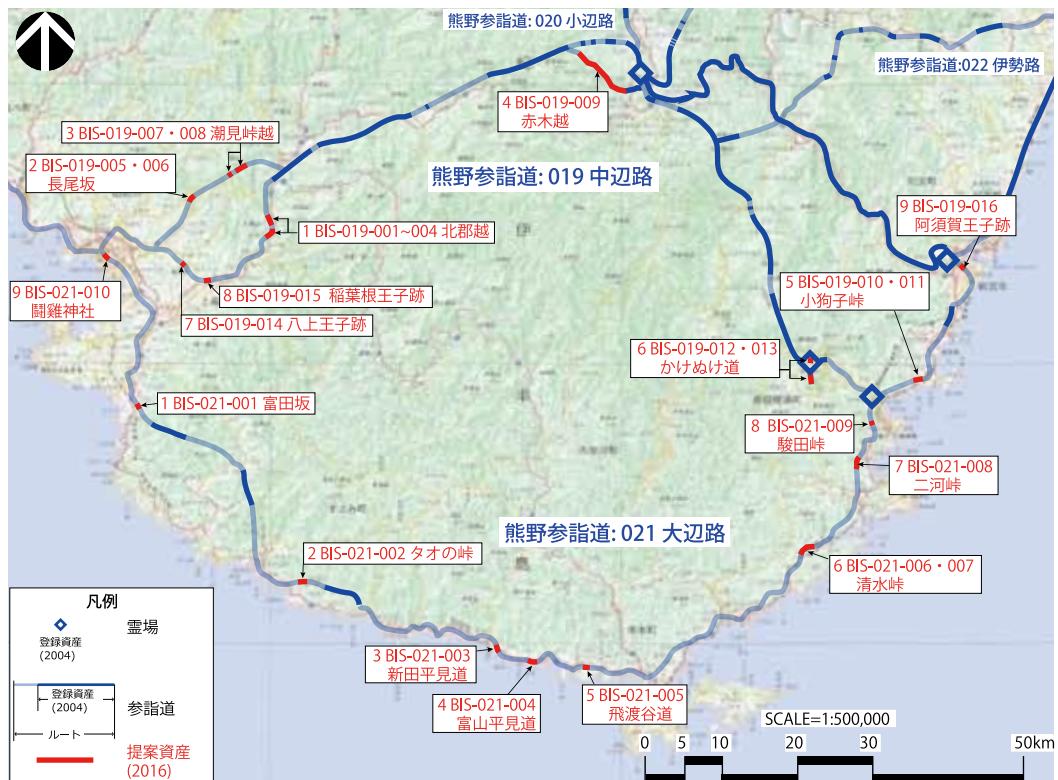
図 II-1-1 熊野参詣道変更範囲図

現在、熊野参詣道の登録範囲には、中辺路、小辺路、大辺路、伊勢路及び熊野の鬼ヶ城附獅子巖が含まれるが、今回の境界線の変更の提案範囲は、中辺路と大辺路の範囲である(図II-1-1)。

今回は、旧状がほぼ完全に遺存するか、旧状を完全にとどめていなくとも、経路を保ち、資料や物証に基づき旧状の復旧が可能と判断した 9 地点の追加を提案する。9 地点とは、①北郡越 (BIS-019-001~004)、②長尾坂 (BIS-019-005・006)、③潮見峠越 (BIS-019-007・008)、④赤木越 (BIS-019-009)、⑤小盒子峠 (BIS-019-010・011)、⑥かけぬけ道 (BIS-019-012・013) 及び参詣道に付随して設けられた王子跡の⑦八上王子跡 (BIS-019-014)、⑧稻葉根王子跡 (BIS-019-015)、⑨阿須賀王子跡 (BIS-019-016) である。

今回は、旧状がほぼ完全に遺存するか、旧状を完全にとどめていなくても、経路を保ち、資料や物証に基づき旧状の復旧が可能と判断した 9 地点の追加を提案する。9 地点とは、①富田坂 (BIS-021-001)、②タオの峠 (BIS-021-002)、③新田平見道 (BIS-021-003)、④富山平見道 (BIS-021-004)、⑤飛渡谷道 (BIS-021-005)、⑥清水峠 (BIS-021-006・007)、⑦二河峠 (BIS-021-008)、⑧駿田峠 (BIS-021-009) 及び中辺路と分岐する田辺に熊野参詣の拠点として設けられた⑨鬪雞神社 (BIS-021-010) である。

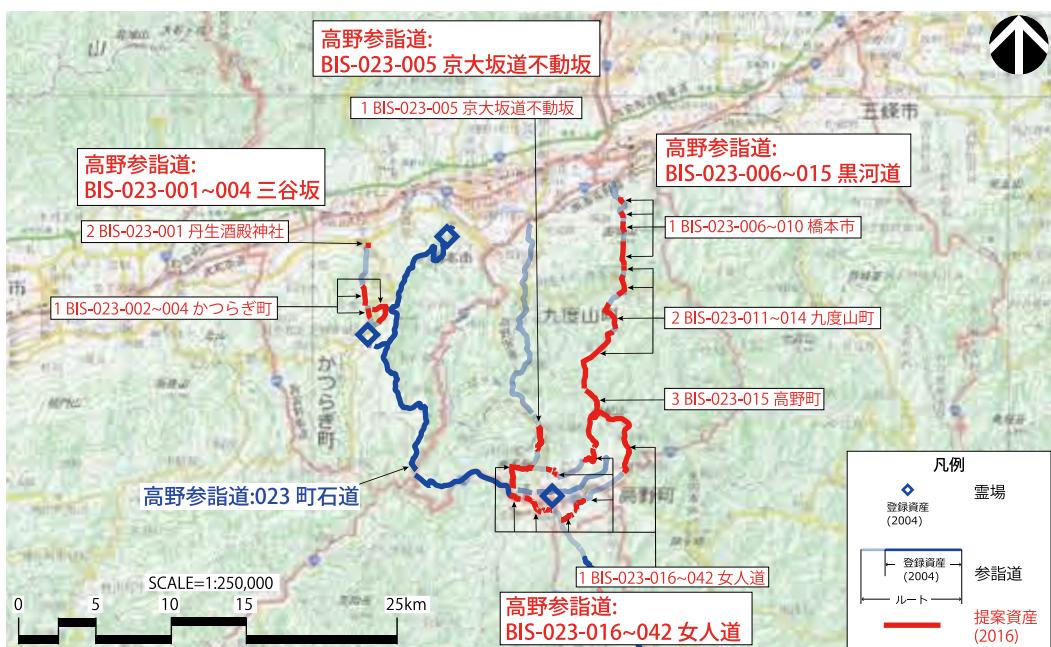
図 II -2-1 高野参詣道変更範囲図

現在の高野参詣道の範囲は、町石道の 24.0km (14.3ha) のみである。今回は、町石道以外の三谷坂、京大坂道不動坂、黒河道及び女人道の範囲の追加を提案する(図 II-2-1)。

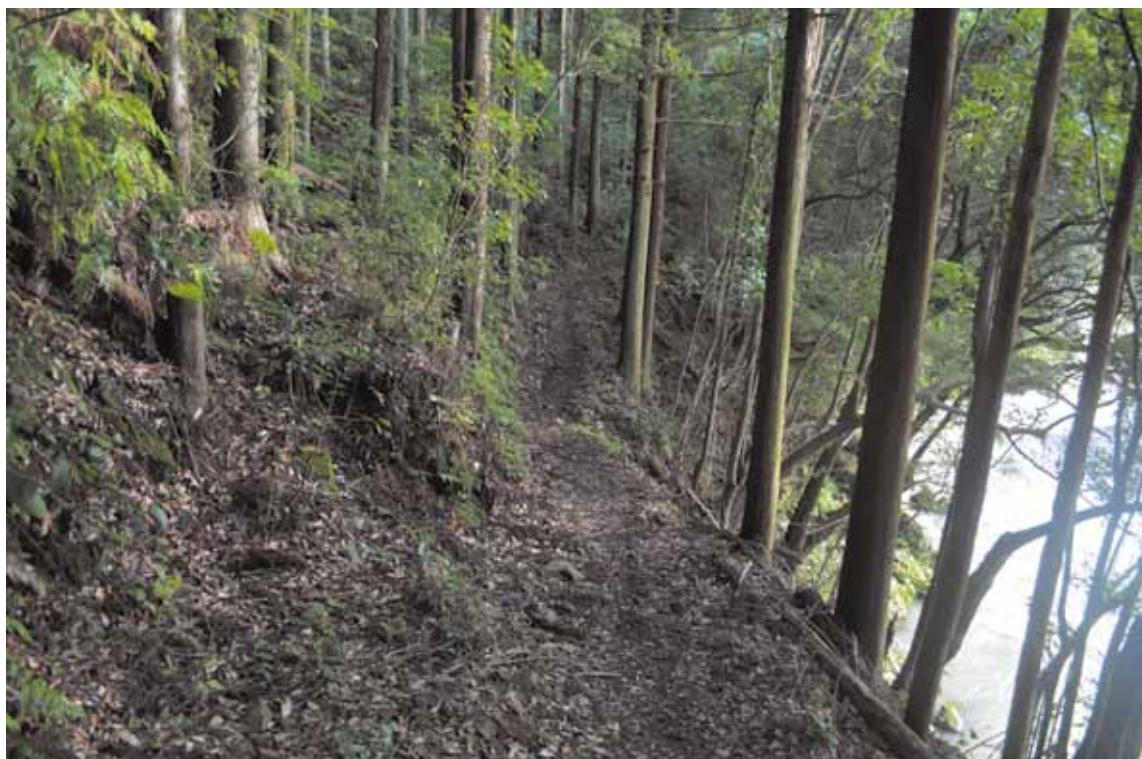
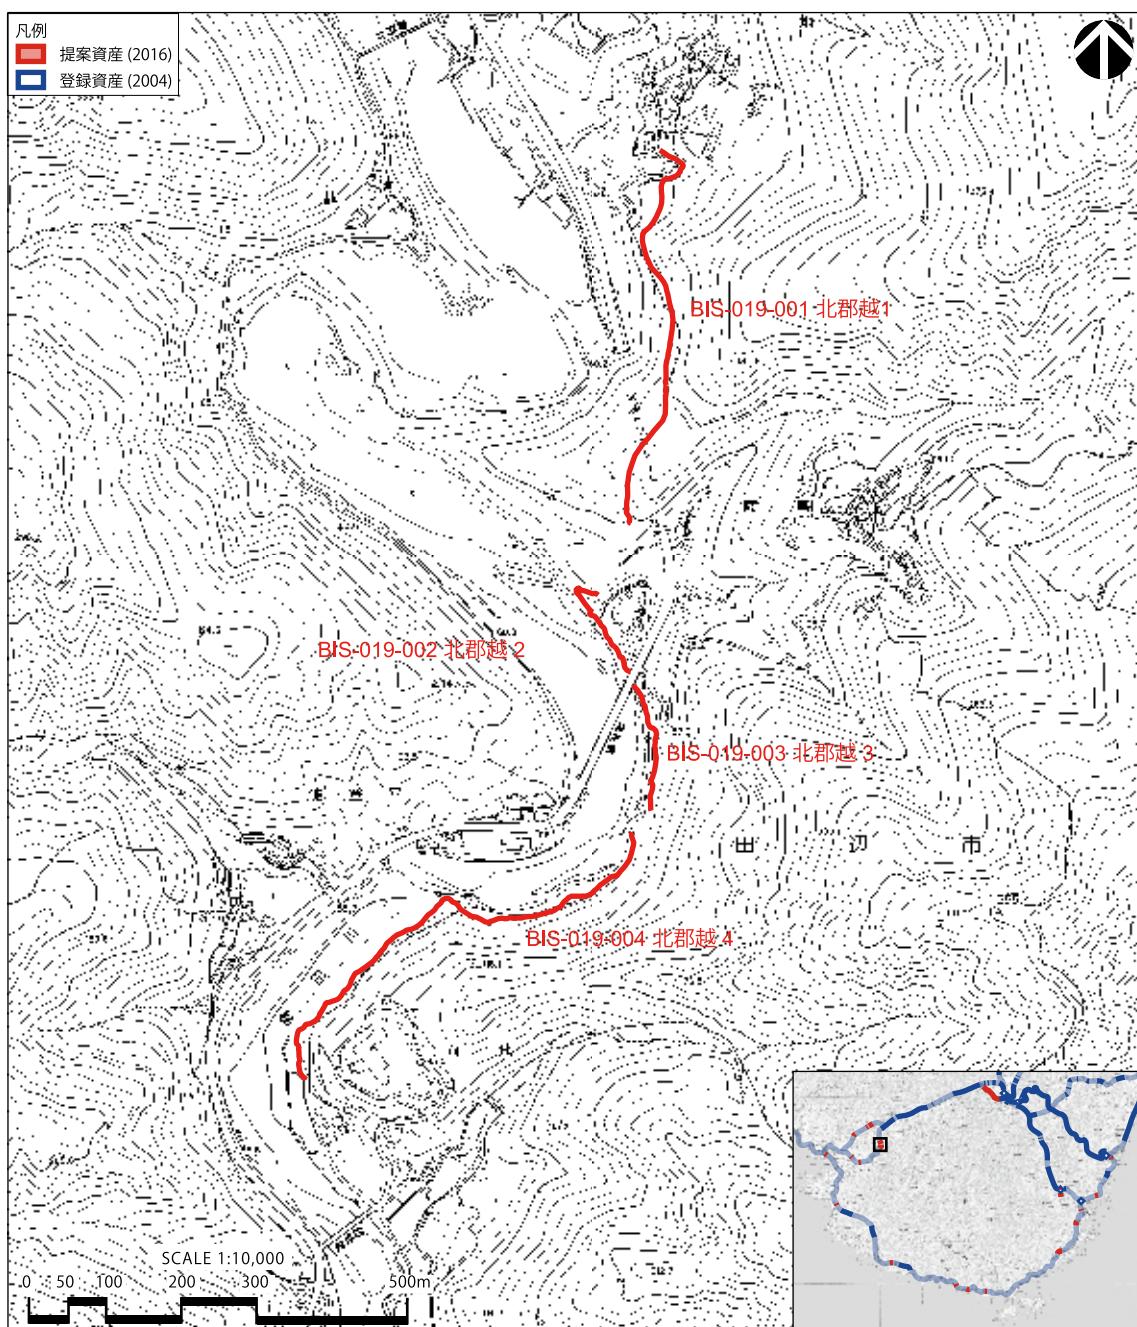
写真III-1-1 熊野参詣道中辺路① 北郡越 BIS-019-001～004 の状態

① 北郡越 BIS-019-001～004 1,601m(図III-1-1、写真III-1-1)

北郡越は、中辺路の富田川沿いの経路のうち、山裾から峠越えをする区間である。富田川沿いの参詣道は、河川や開発の影響により道が付け替えられることが多いため、大半の区間で参詣道の旧状が遺されていないが、河川に隣接する山裾に北郡越が遺存していた。経路の一部は道幅の拡幅や国道による分断などにより改変されていたが、それ以外の大半の範囲は旧状が良好に保存されている。

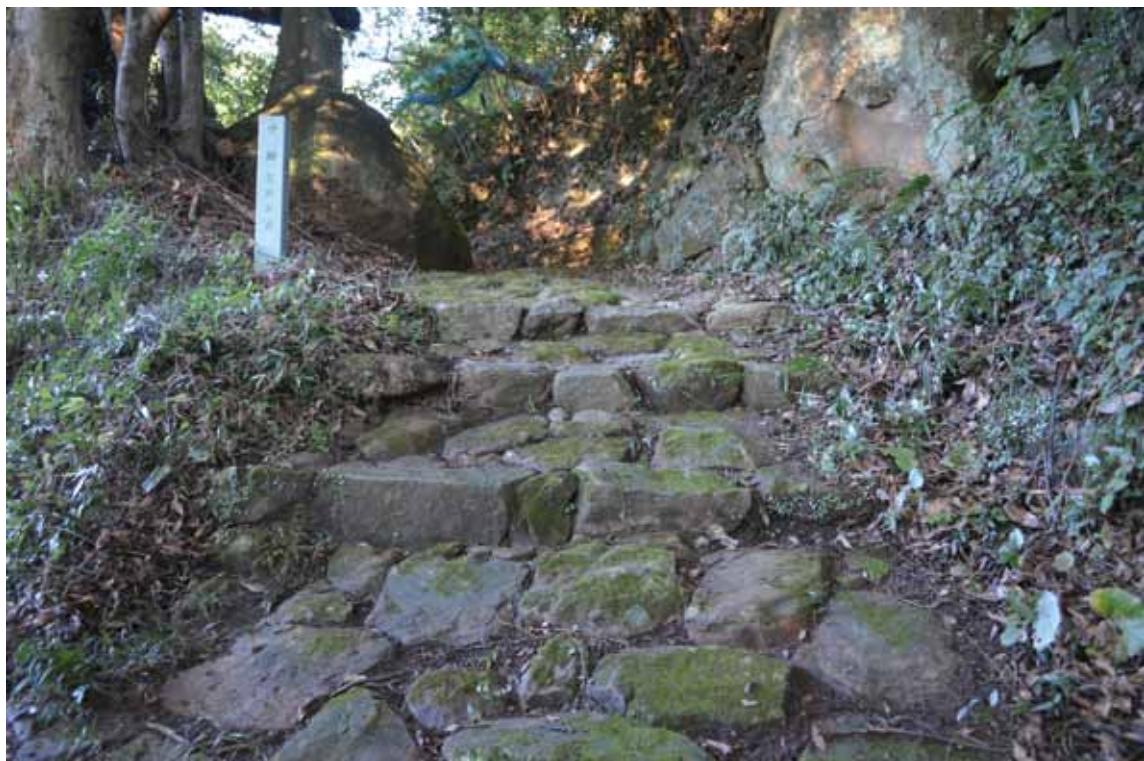
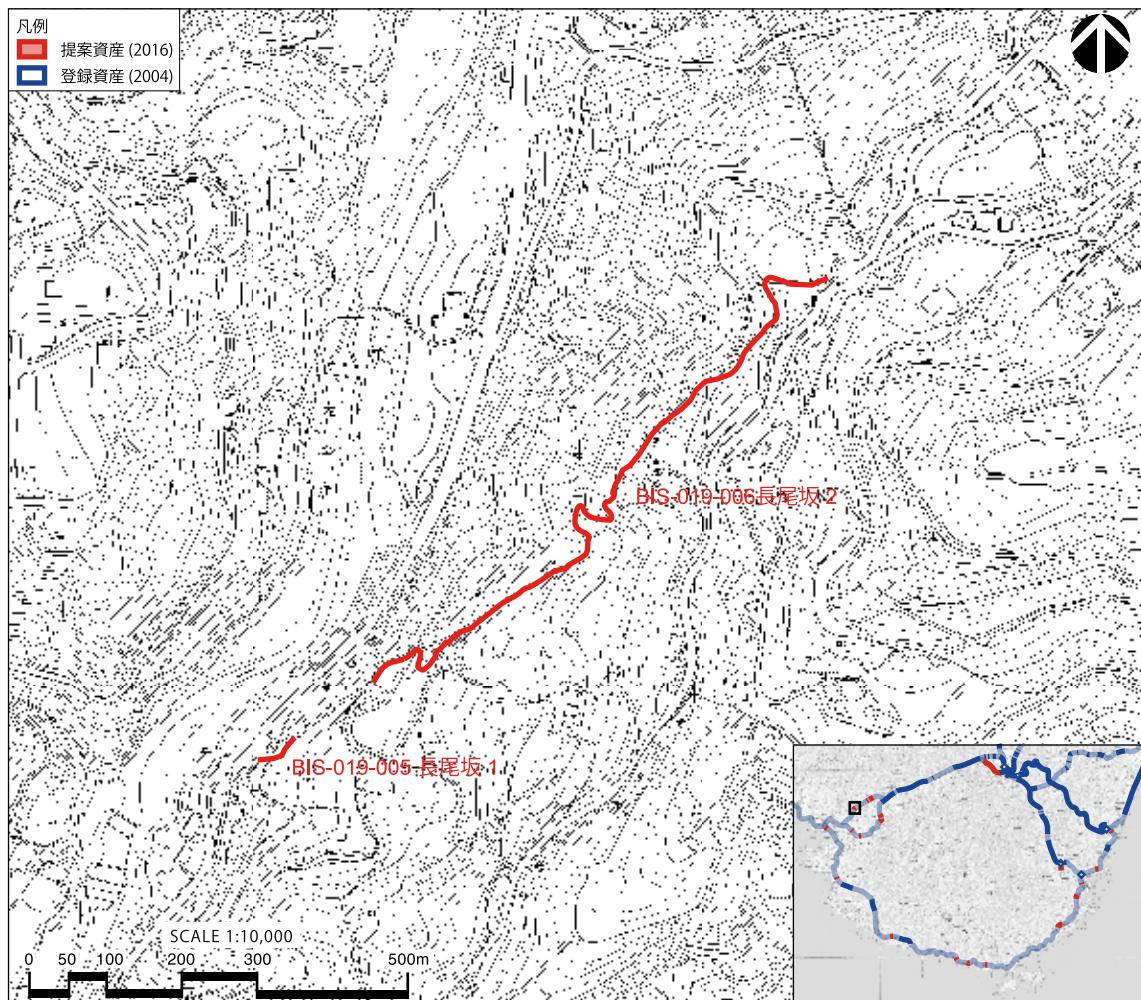
写真III-1-2 熊野参詣道中辺路② 長尾坂 BIS-019-005・006 の状態

② 長尾坂 BIS-019-005・006 506m(図III-1-2、写真III-1-2)

長尾坂は、中辺路の峠越え経路のうち、谷部から北向きの斜面を登る区間である。1985～1987年に発掘調査が実施されて、近世の石畳道が検出された。なお、発掘調査の成果に基づき、1987年にはこの区間の一部である約200mについて、石畳道の復原整備が行われた。

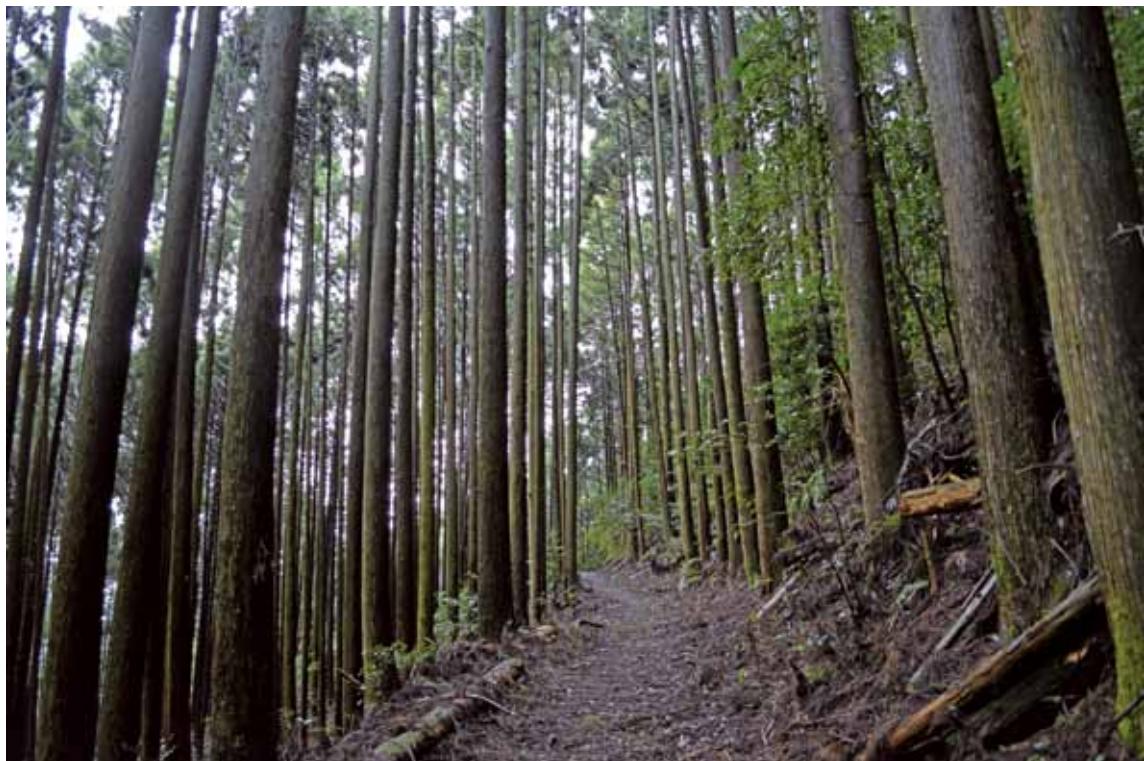
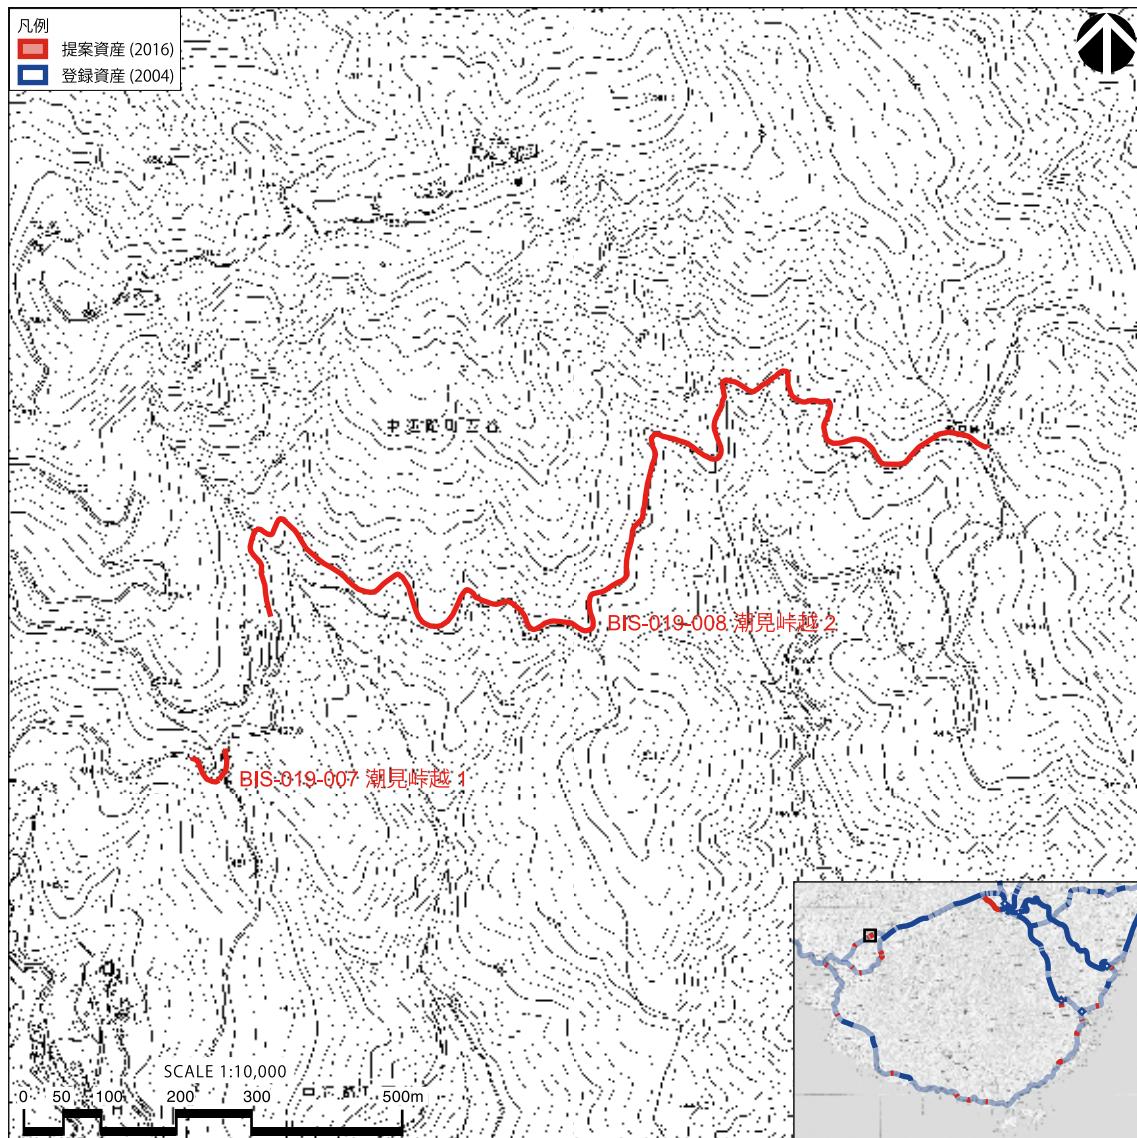
写真III-1-3 熊野参詣道中辺路③ 潮見峠越 BIS-019-007・008 の状態

③ 潮見峠越 BIS-019-007・008 1,803m(図III-1-3、写真III-1-3)

潮見峠越は、中辺路の峠越え経路のうち捻木峠から最頂部の潮見峠に至る東向きの山腹にある緩斜面の区間である。捻木峠付近約90mの区間は、1987年に石畳道の復原整備が行われた。この区間の復原整備された範囲以外は、土道で旧状が良好に保存されている。

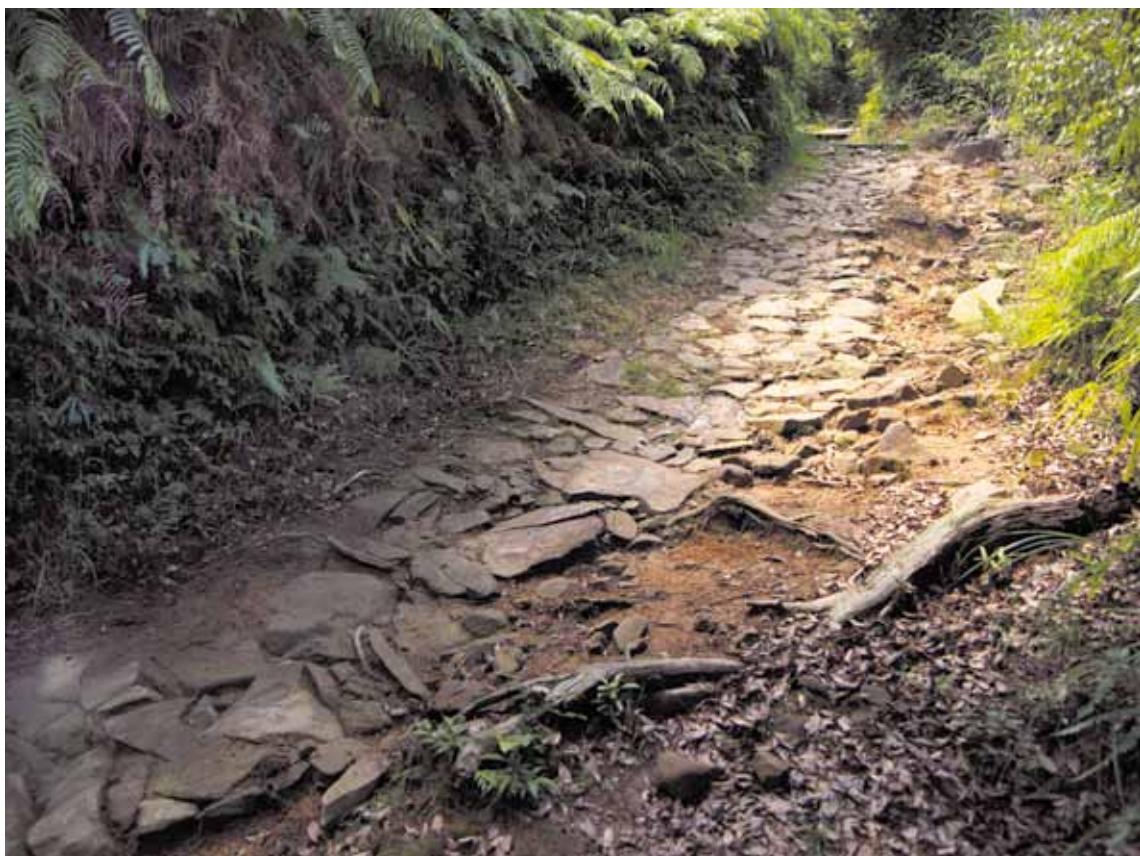
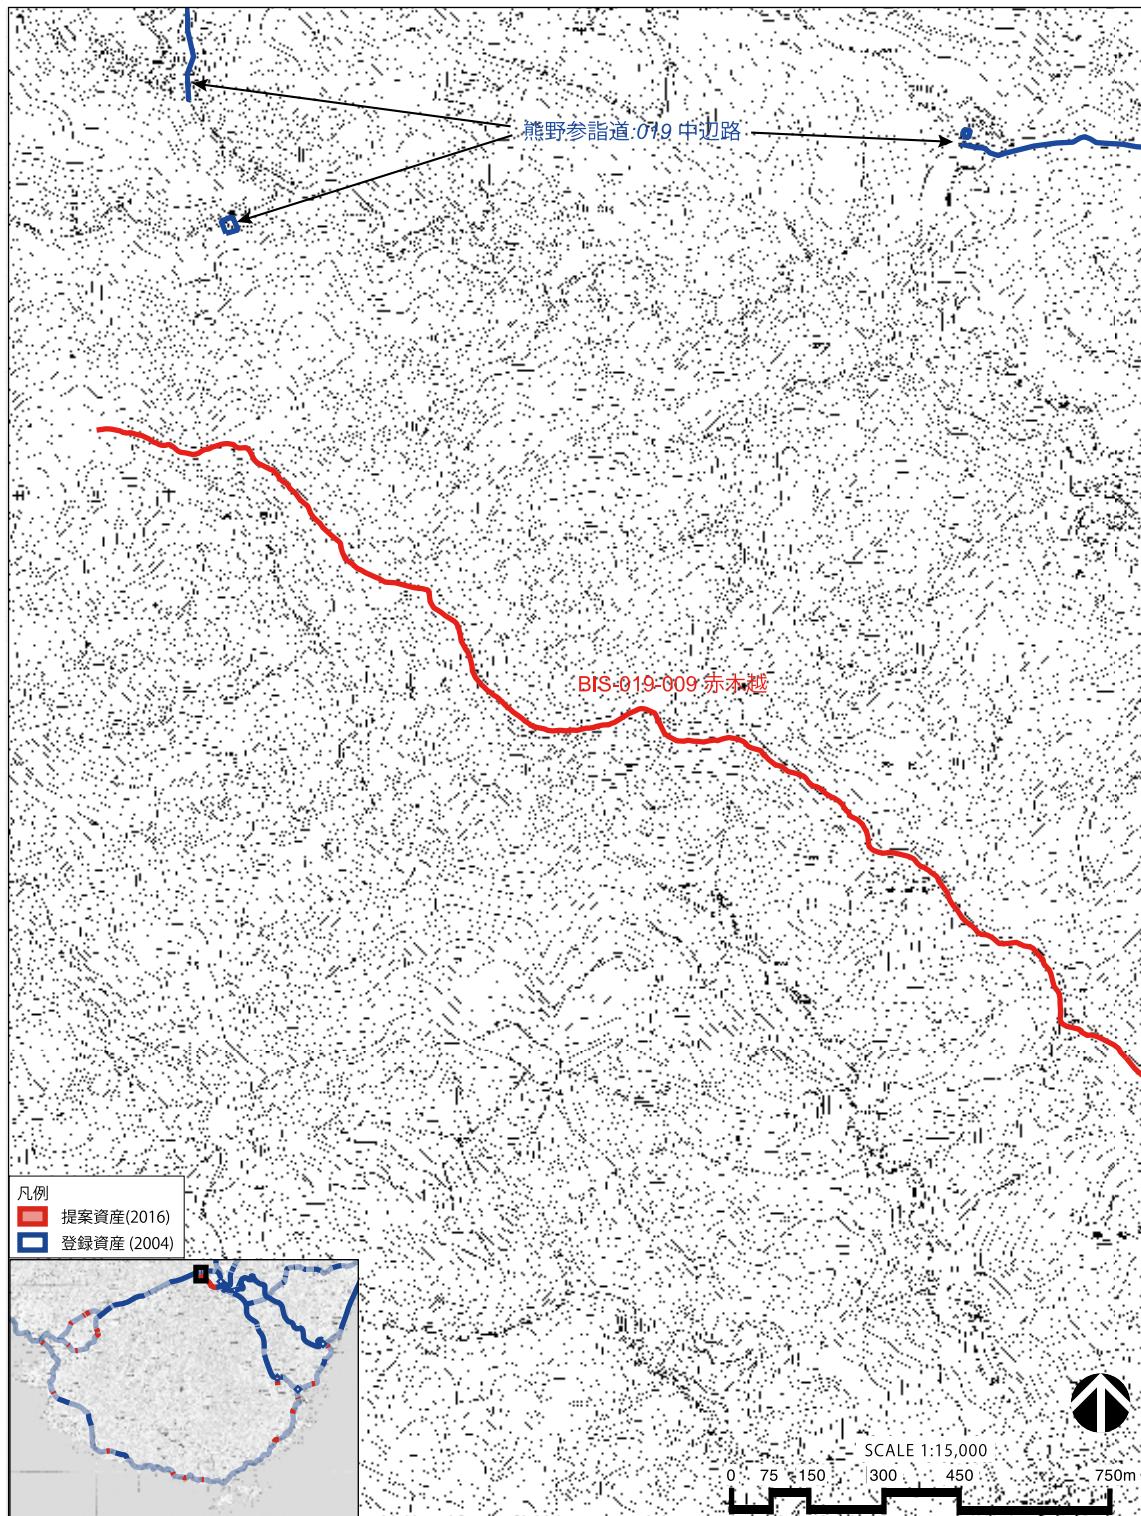
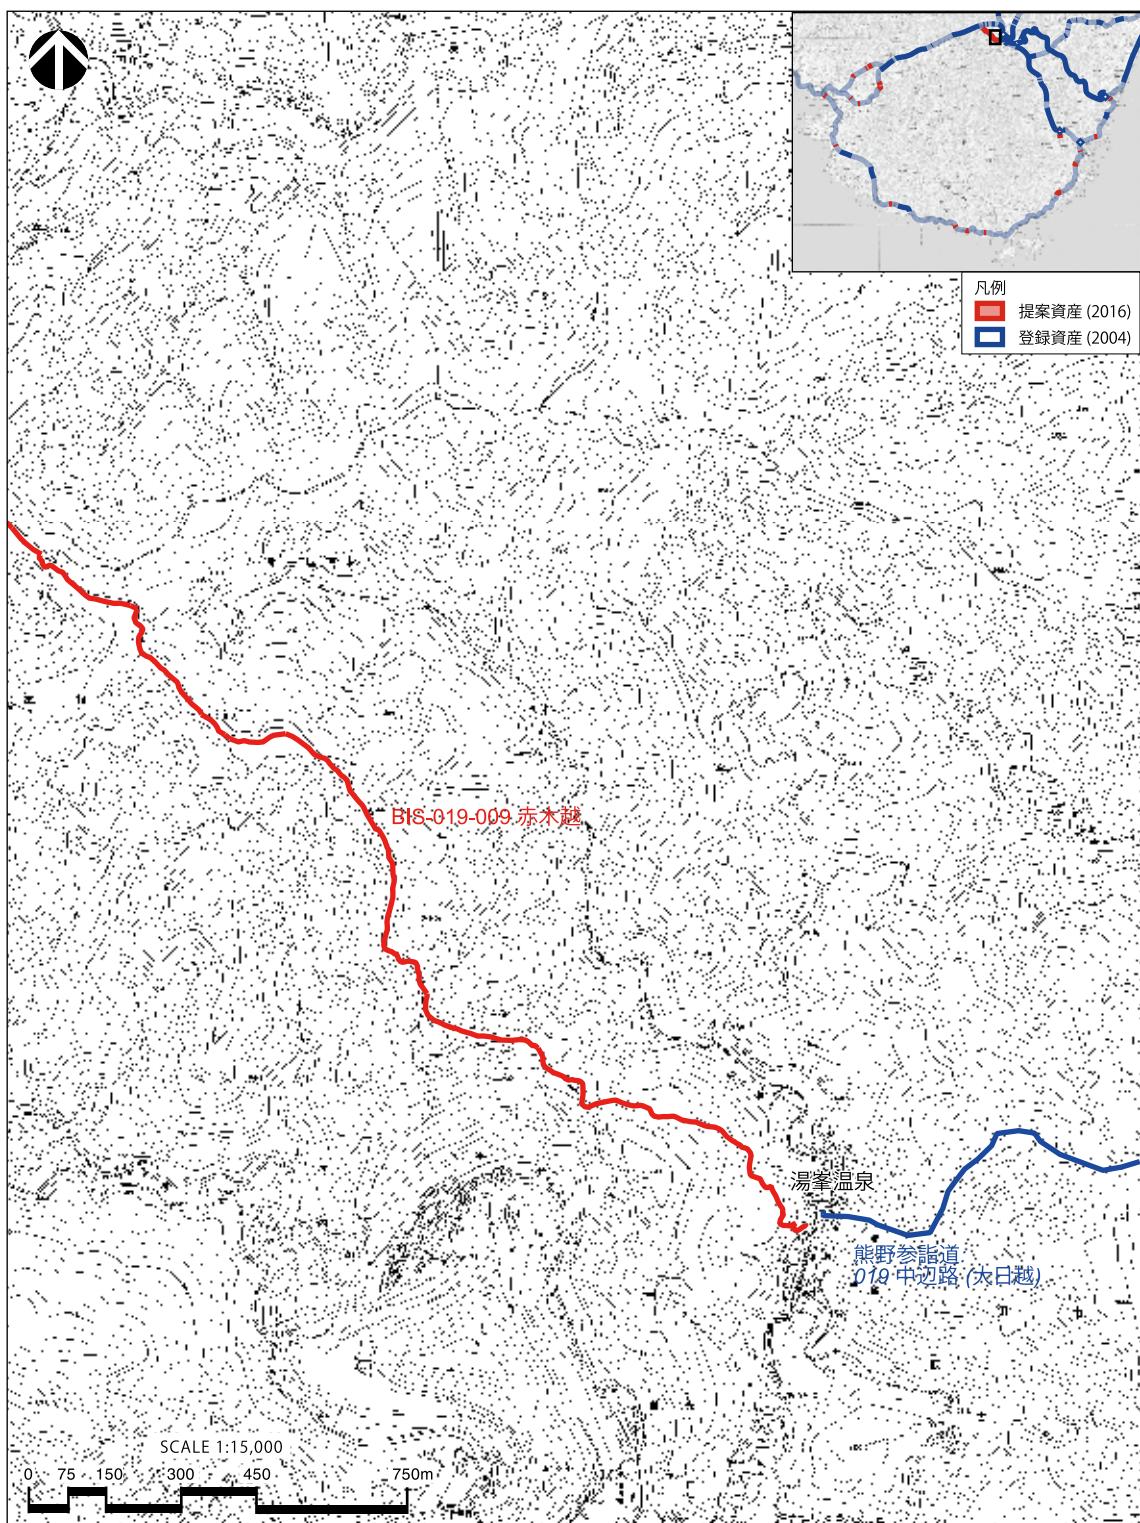
写真III-1-4 熊野参詣道中辺路④ 赤木越 BIS-019-009 の状態

④ 赤木越 BIS-019-009 5,229m(図III-1-4・5、写真III-1-4)

赤木越は、構成資産の大日越を経て霊場熊野三山の一つである熊野本宮大社へ向かうために湯峯温泉へと至る経路で、尾根筋を東行して急激な坂道を下る区間である。坂道の区間の一部には、近世に敷設された石畳道が遺存する。1960年代までは尾根上に民家があったため生活道路として利用されていたが、旧状が良好に保存されている。

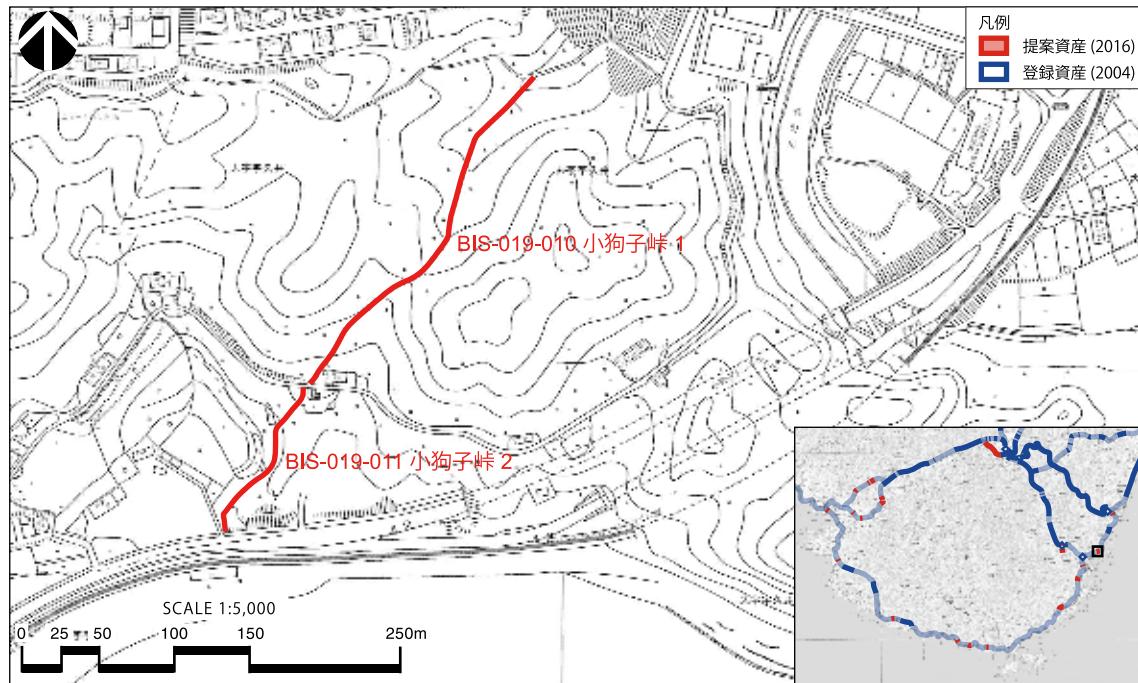
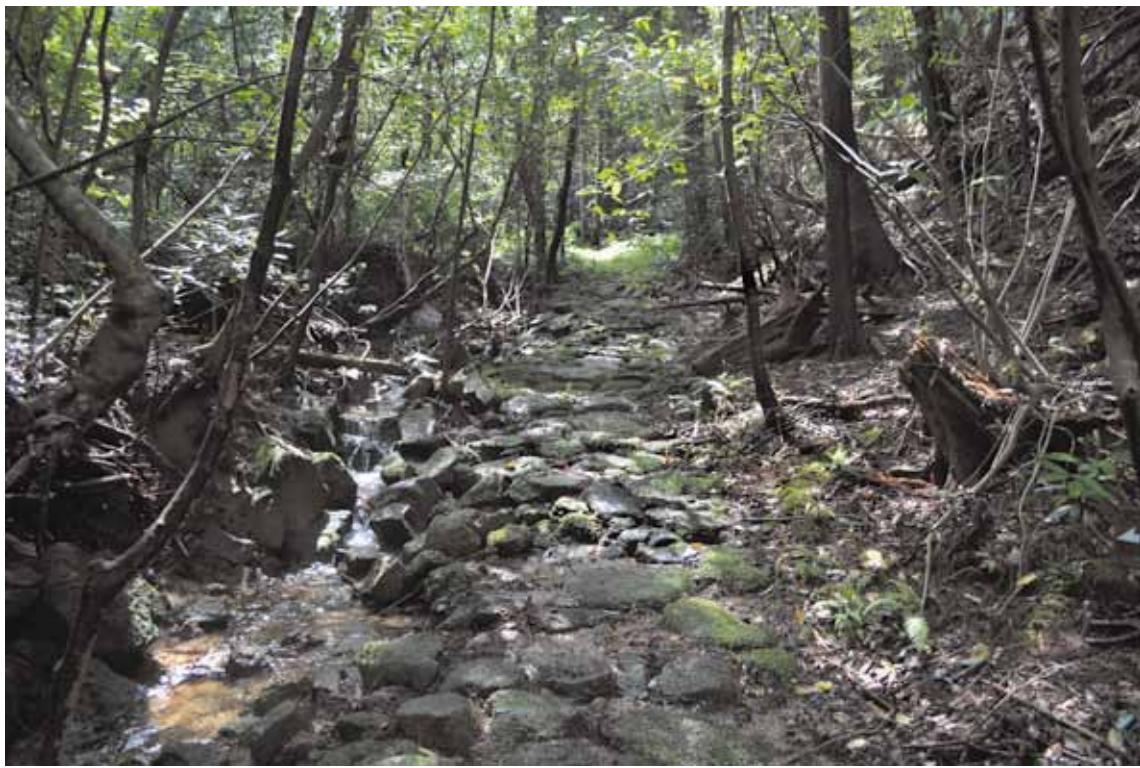
写真Ⅲ-1-5 熊野参詣道中辺路⑤ 小狗子峠 BIS-019-010・011 の状態

⑤ 小狗子峠 BIS-019-010・011 425m(図III-1-6、写真III-1-5)

小盒子峠は、靈場熊野三山である熊野速玉大社から熊野那智大社へと向かう海岸沿いの経路のうち、山塊の谷間にある切通しの区間である。切通しの前後の斜面部分には、近世に敷設された石畳道が遺存しており、旧状が良好に保存されている。

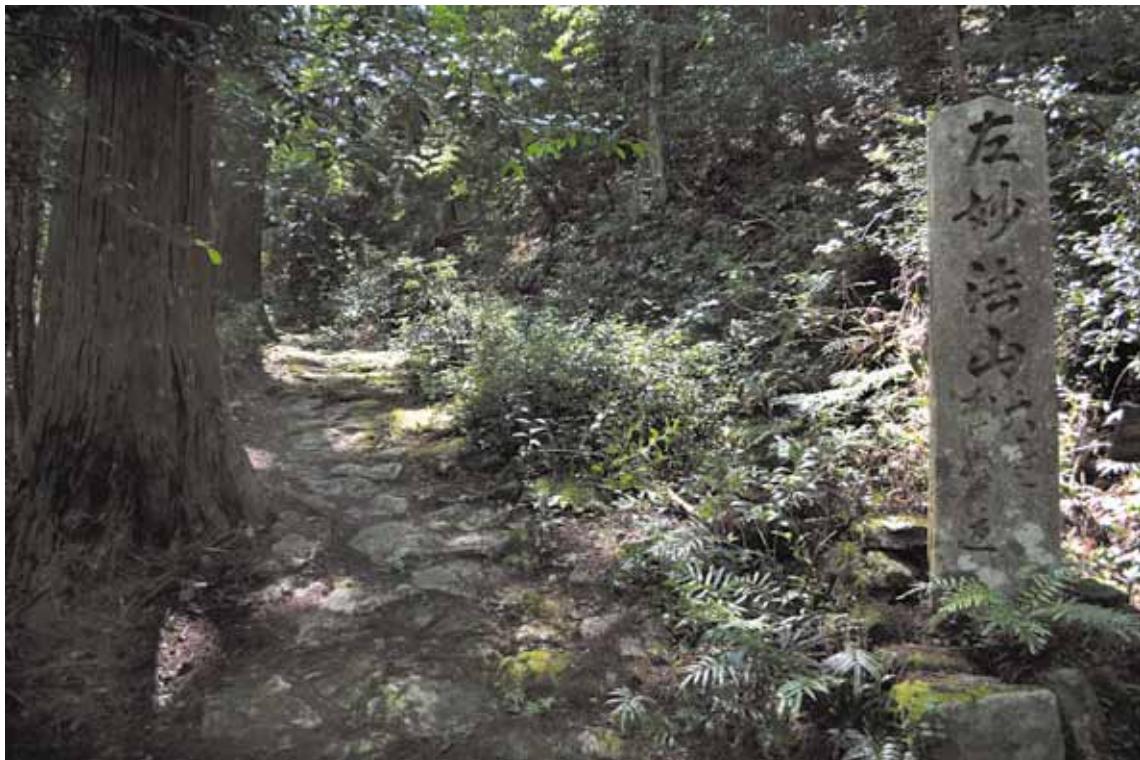
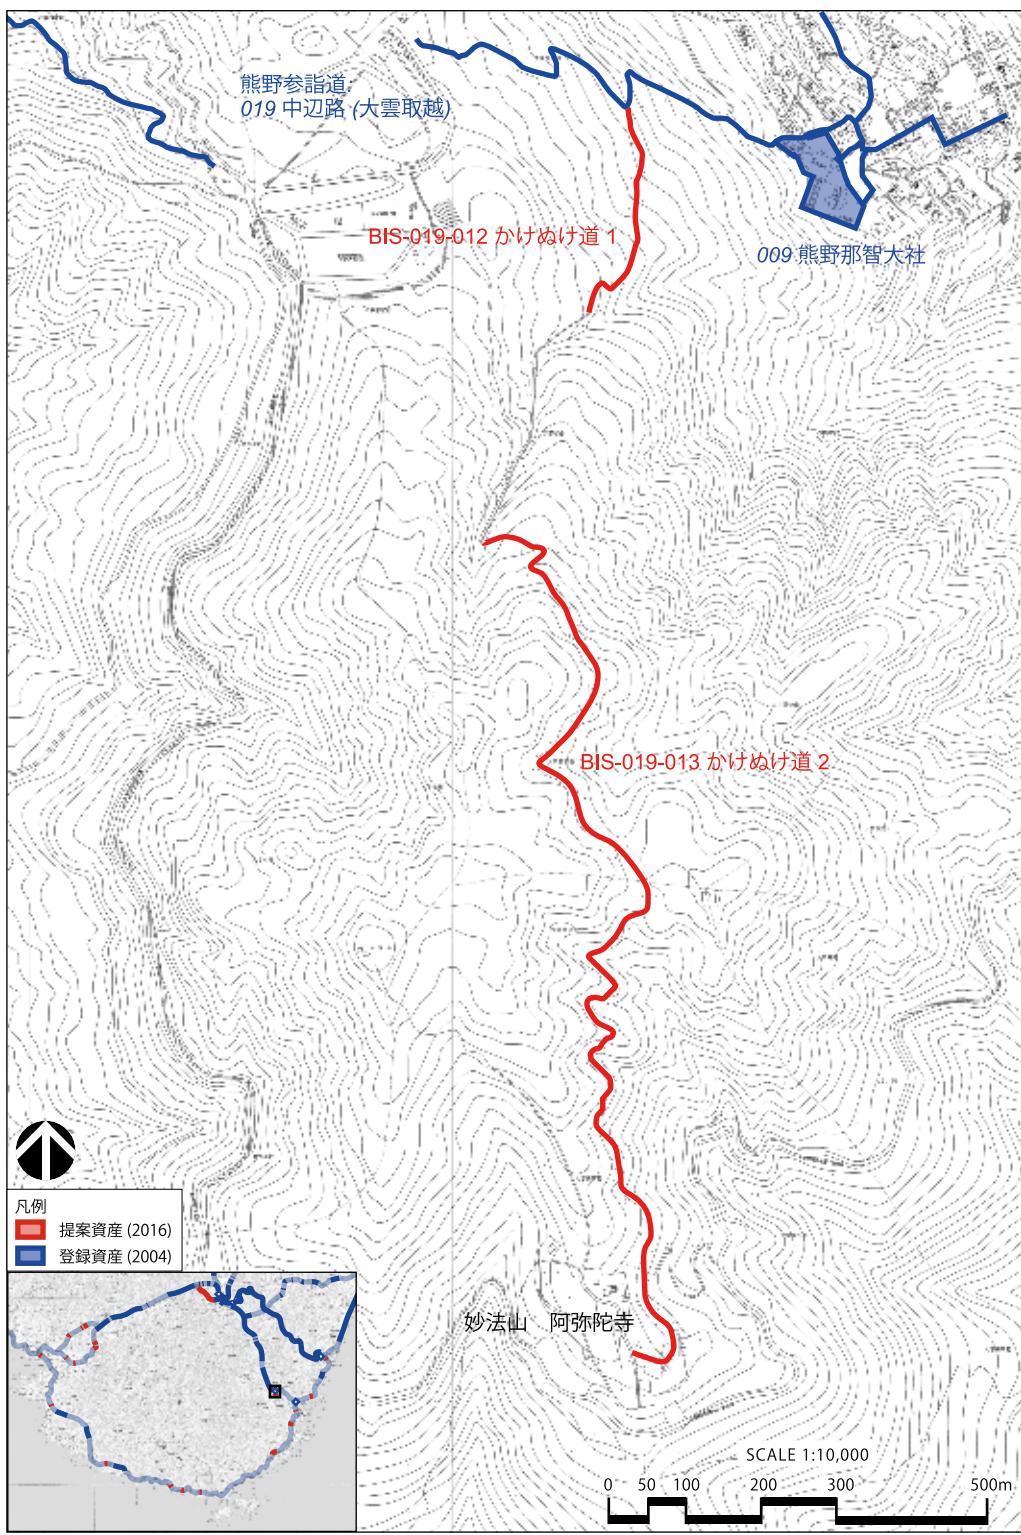
写真III-1-6 熊野参詣道中辺路⑥ かけぬけ道 BIS-019-012・013 の状態

⑥ かけぬけ道 BIS-019-012・013 1,916m(図III-1-7、写真III-1-6)

かけぬけ道は、熊野那智大社から熊野本宮大社へと向かう登録範囲の参詣道から分岐して、霊場熊野三山の一つの熊野那智大社から妙法山阿弥陀寺へ向かう区間である。経路の一部の区間は、2011 年の台風水害により流失してしまったが、その他の範囲では斜面部の石階段と平坦部の土道と沿道には道標である丁石の大半が、現在も遺存している。かけぬけ道は、中世の絵図にも図示されており、その線形及び路面状態の旧状が良好に保存されていることを確認した。

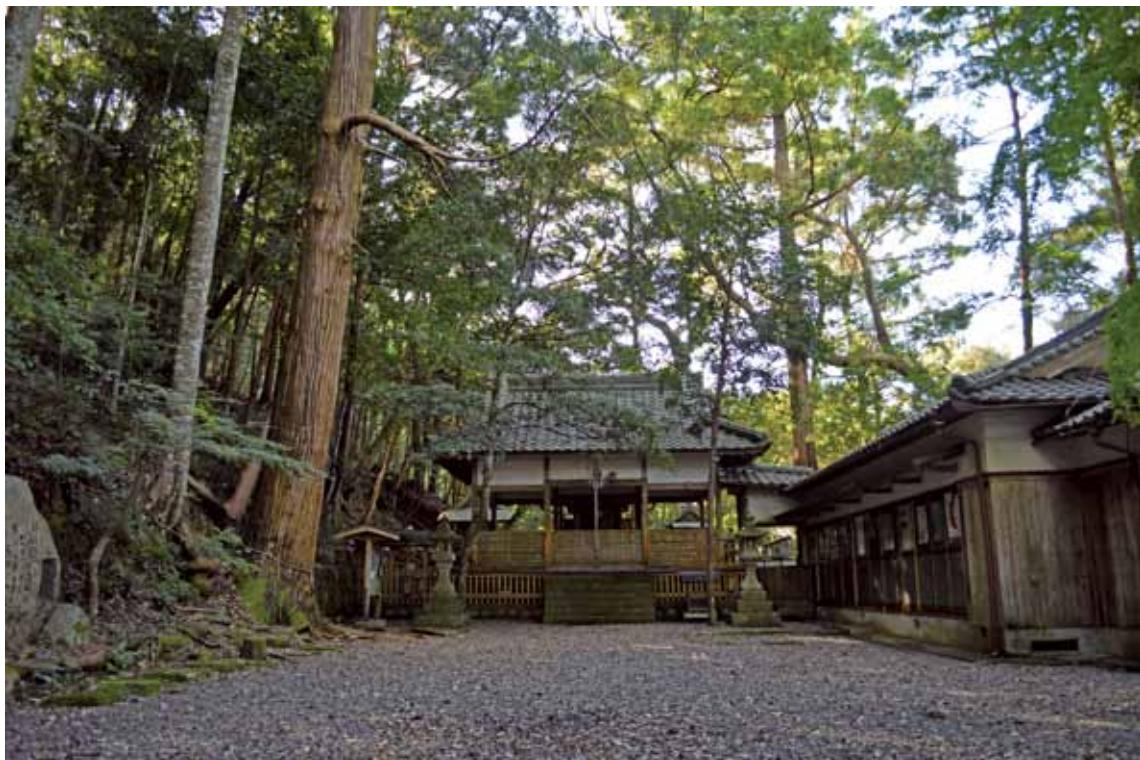
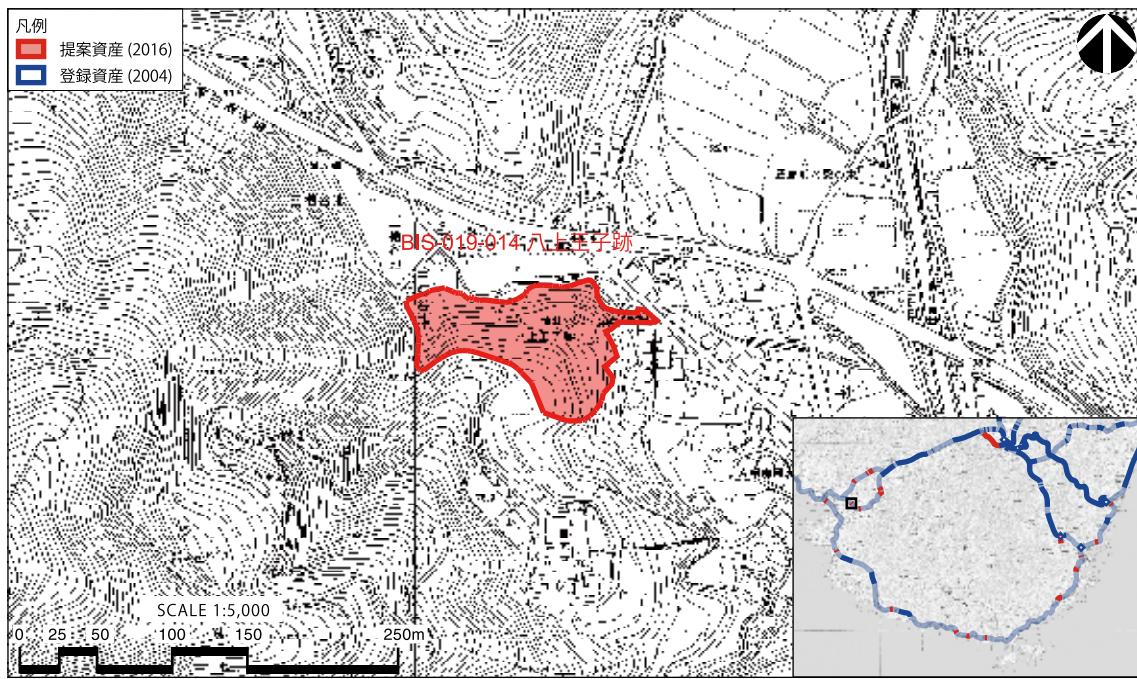
写真III-1-7 熊野参詣道中辺路⑦ 八上王子跡 BIS-019-014 の状態

⑦ 八上王子跡 BIS-019-014（図III-1-8、写真III-1-7）

八上王子跡は、富田川支流沿いの谷地形の奥まった山塊麓に位置する。八上王子は、13世紀後半の絵画史料に登場し、王子跡現地には17世紀の手水鉢も遺存する。2014年の測量によって、19世紀の地籍図と現境内地を照合したところ、旧状が良好に保存されていることを確認した。

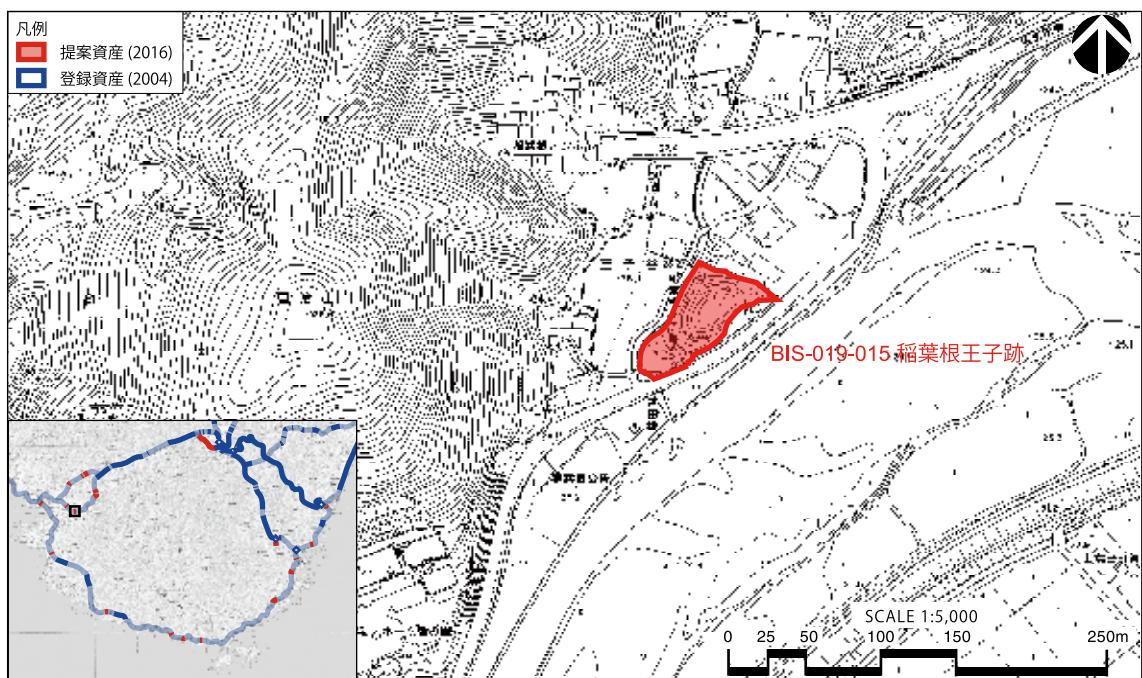
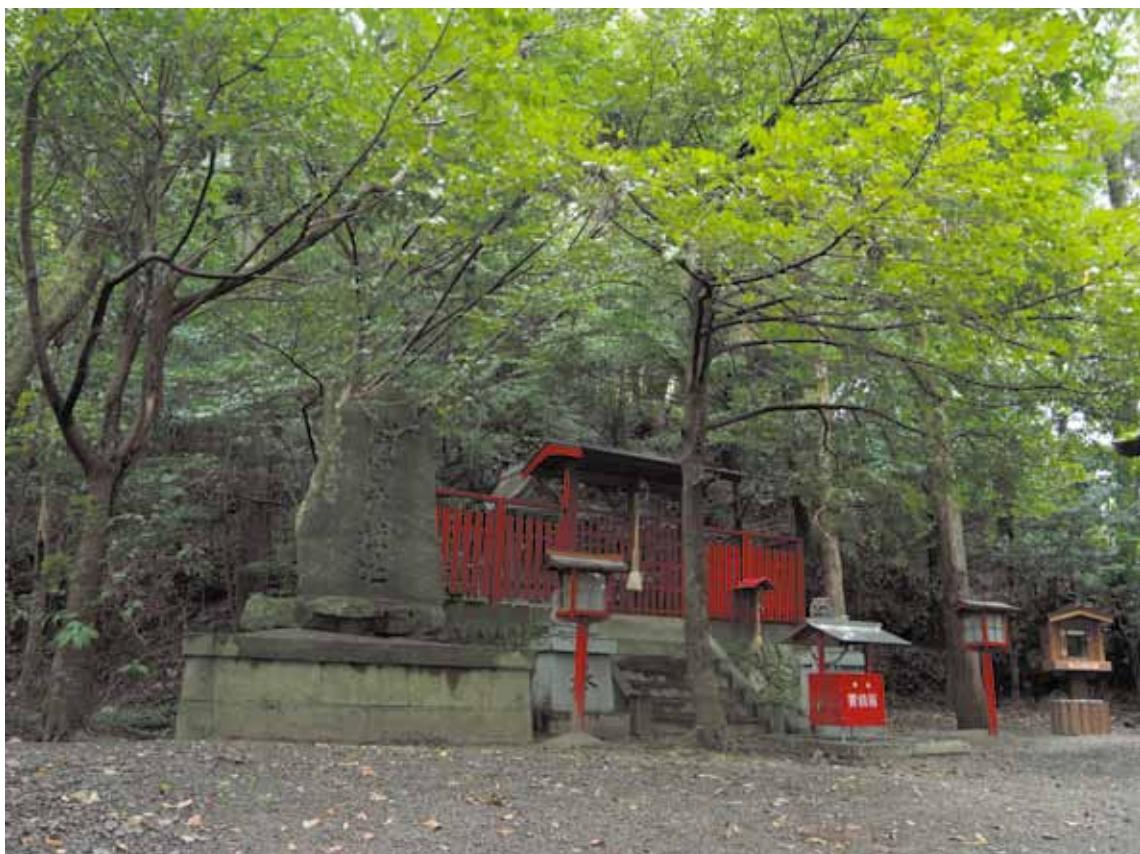
写真III-1-8 熊野参詣道中辺路⑧ 稲葉根王子跡 BIS-019-015 の状態

⑧ 稲葉根王子跡 BIS-019-015（図III-1-9、写真III-1-8）

稻葉根王子跡は、富田川中流域の右岸の独立丘陵裾部に位置する。稻葉根王子は、王子の中でも格式の高い五体王子に数えられるものの、19世紀後半に他の神社に合祀されたため、近世の石列が遺存しているだけである。しかしながら、2014年の測量によって、19世紀の地籍図と現境内地を照合したところ、旧状が良好に保存されていることを確認した。
