世界遺産
紀伊山地の霊場と参詣道
境界線の軽微な変更に関する提案書

世界遺産

紀伊山地の霊場と参詣道

境界線の軽微な変更に関する提案書

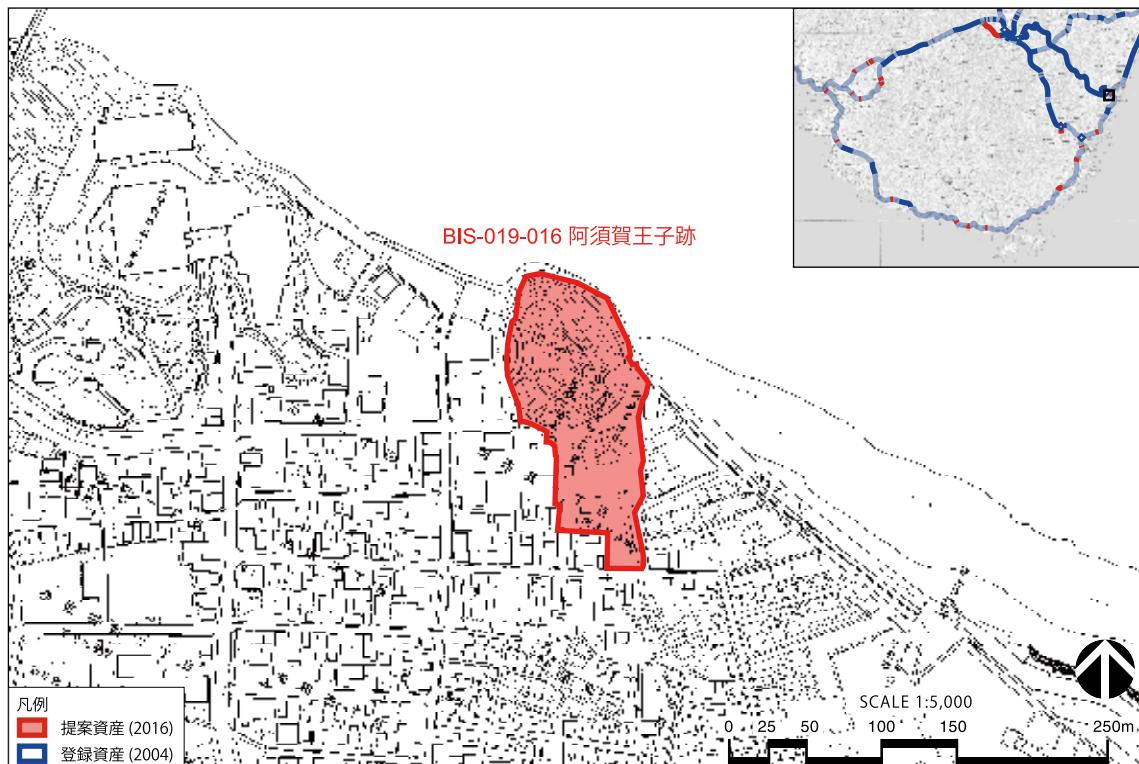
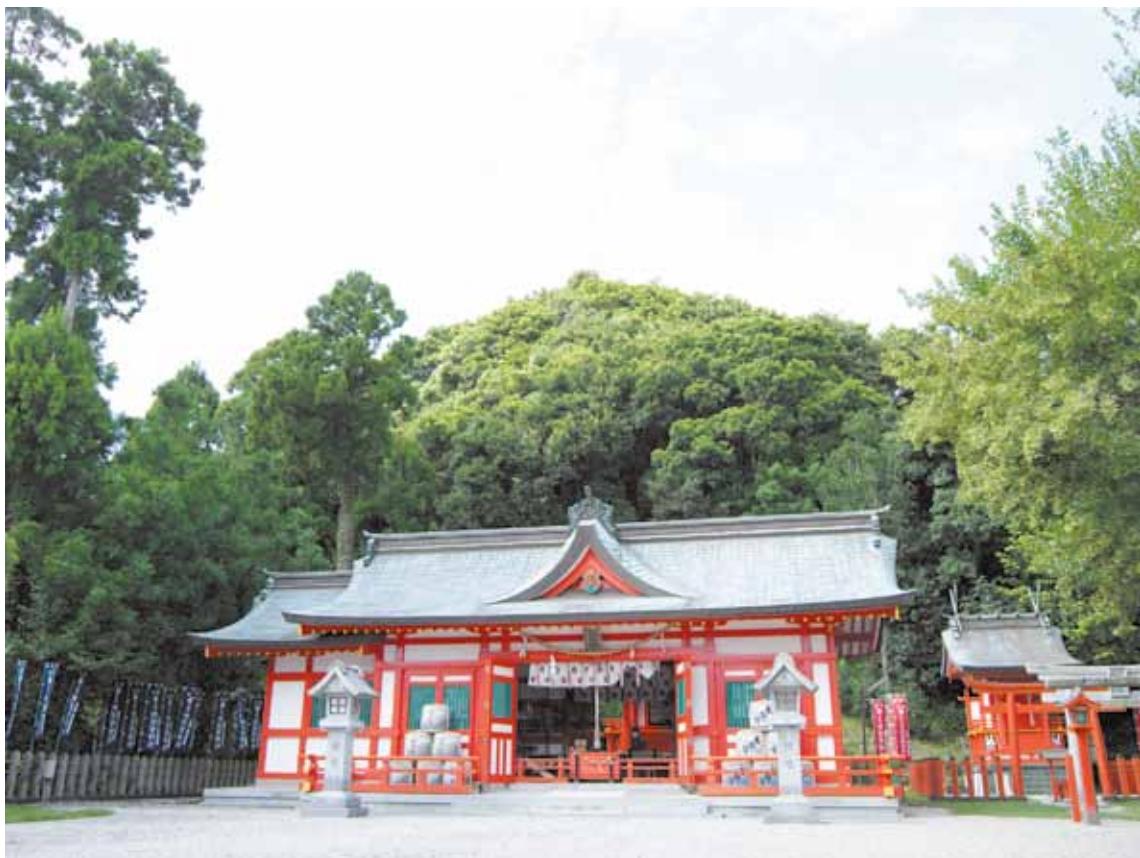
写真Ⅲ-1-9 熊野参詣道中辺路⑨ 阿須賀王子跡 BIS-019-016 の状態

⑨ 阿須賀王子跡 BIS-019-016 (図III-1-10、写真III-1-9)

阿須賀王子跡は、熊野川河口近くの右岸の蓬萊山と呼ばれる独立山塊を後背とした地点に所在する。1960年に蓬萊山で実施された発掘調査で御正体埋納遺構が発見され、「安須賀」の名称と14世紀に遡る出土遺物が確認された。第二次世界大戦の戦火で境内の建造物は焼失したもの、17世紀の絵図と現地を照合したところ、その範囲が良好に遺存していることを確認した。

変更範囲のうち、熊野参詣道中辺路阿須賀王子跡(BIS-019-016)付近では一般国道 42 号新宮紀宝道路、熊野参詣道大辺路新田平見道(BIS-021-003)付近では一般国道 42 号すさみ串本道路の開設が予定されている。しかし、開設予定地は提案資産及びその緩衝地帯の範囲には該当せず、資産の視覚的完全性だけでなく、資産に影響を与える環境変化も発生していない。したがって、提案資産の顕著な普遍的価値に影響を及ぼす要素はない。

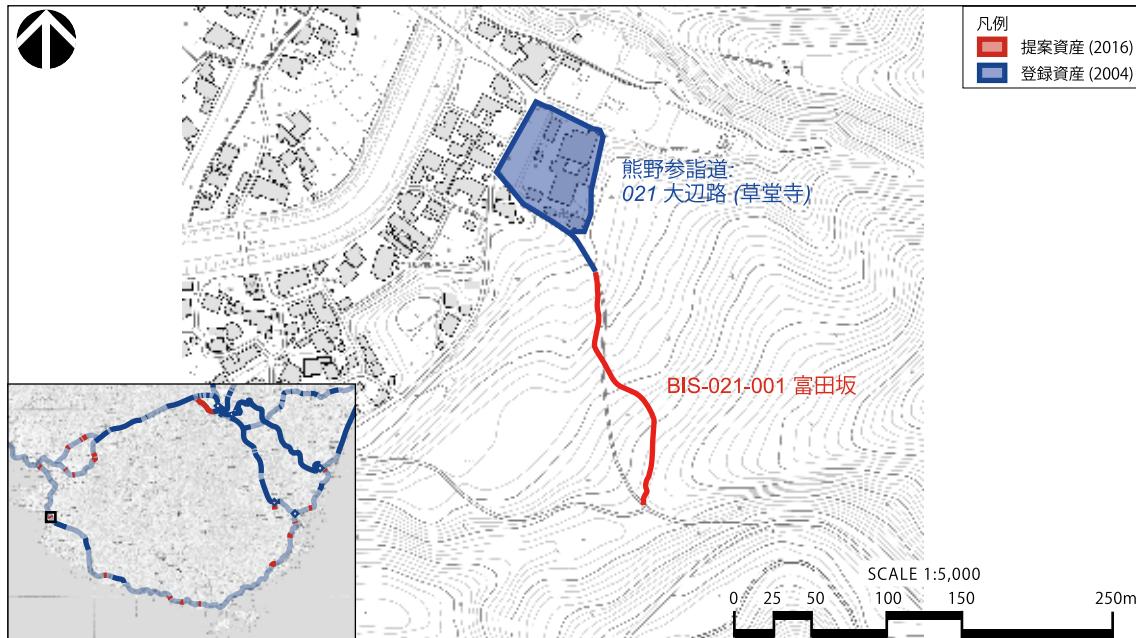
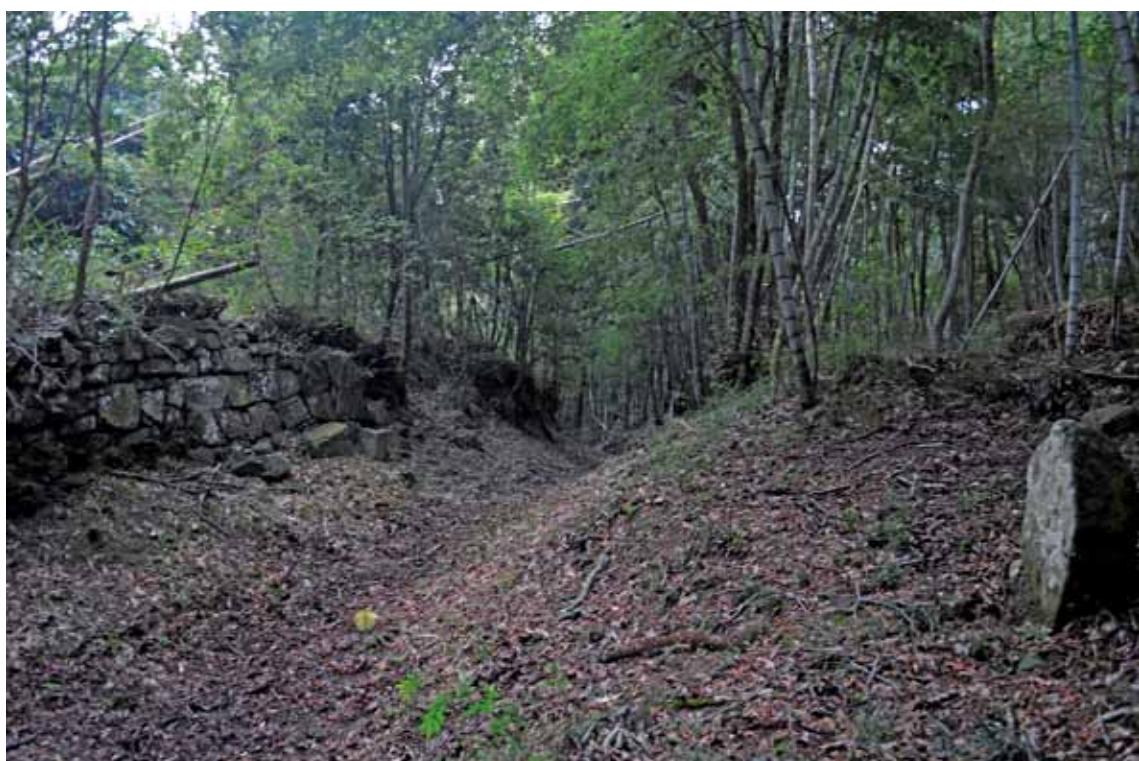
写真III-1-10 熊野参詣道大辺路① 富田坂 BIS-021-001 の状態

① 富田坂 BIS-021-001 165m(図III-1-11、写真III-1-10)

富田坂は、登録範囲である草堂寺とその横の参詣道の区間から連続する緩やかな斜面の区間である。沿道には一里塚松跡が遺存する。2011年の地籍調査で道幅を確定した。

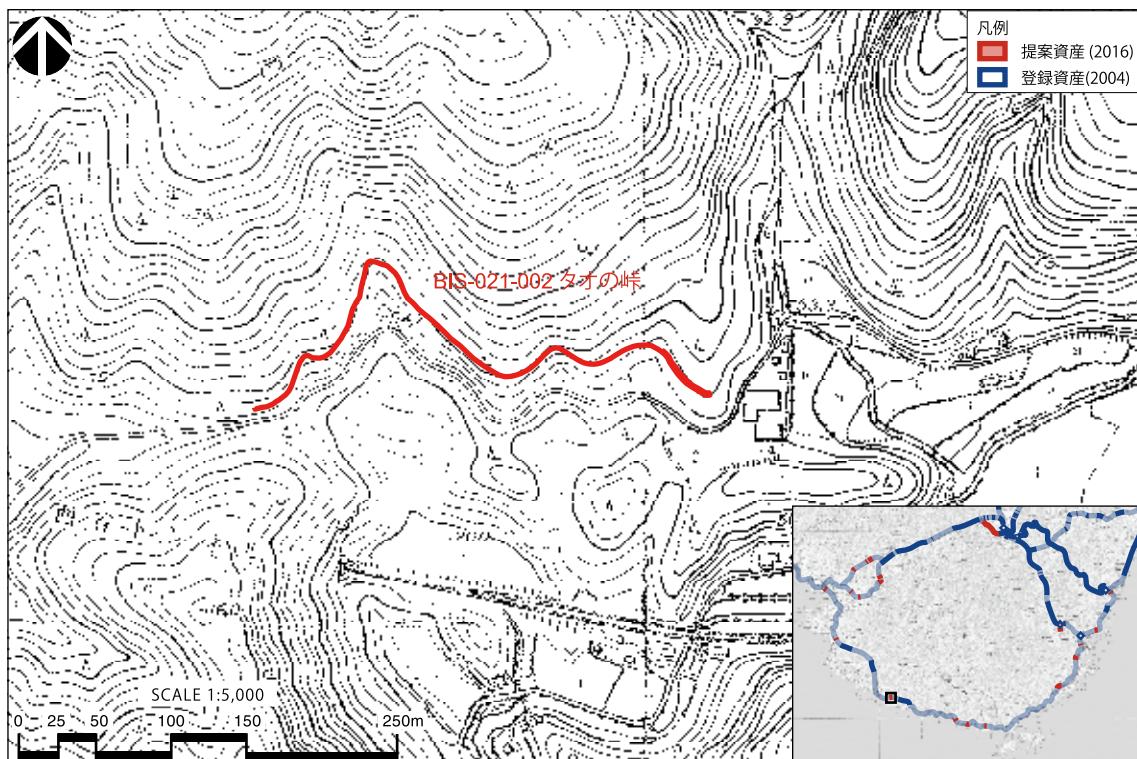
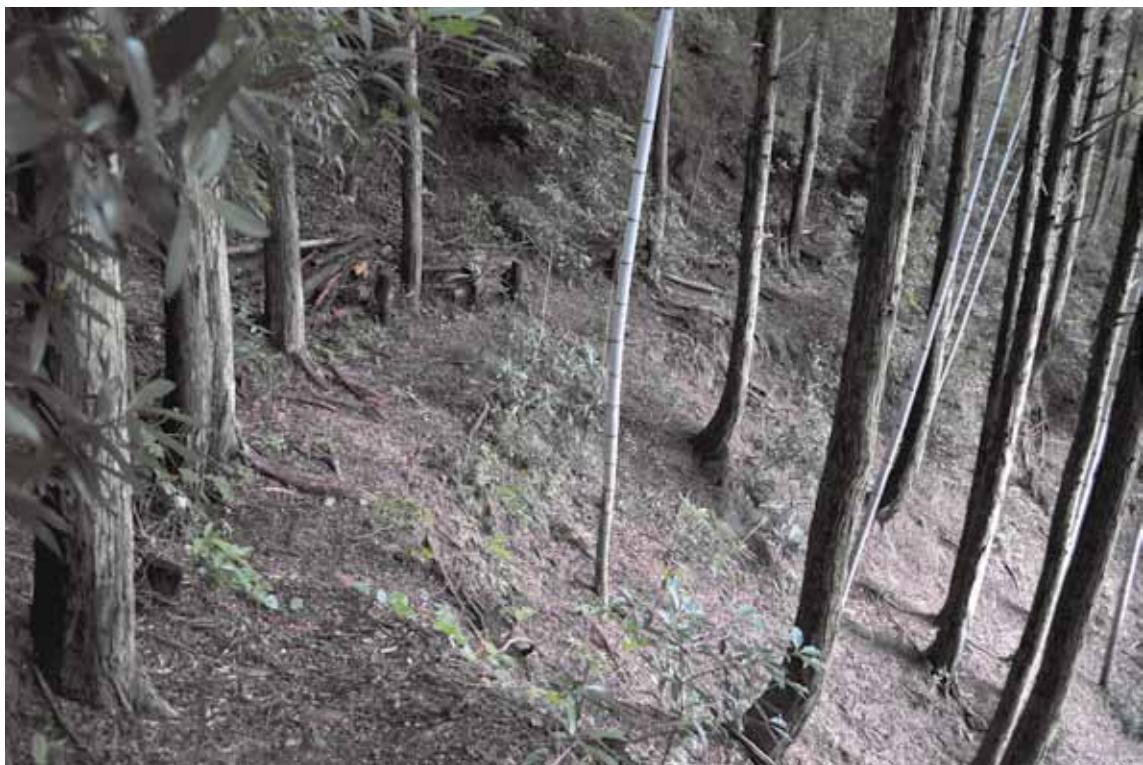
写真Ⅲ-1-11 熊野参詣道大辺路② タオの峠 BIS-021-002 の状態

② タオの峠 BIS-021-002 417m(図III-1-12、写真III-1-11)

タオの峠は、海岸沿いから和深川により開削された谷へと抜けるために、丘陵に挟まれた谷間を通り、緩やかな曲線を描く区間である。2014 年の測量によって、19 世紀の地籍図と現地を厳密に照合したところ、旧状が良好に保存されていることを確認した。

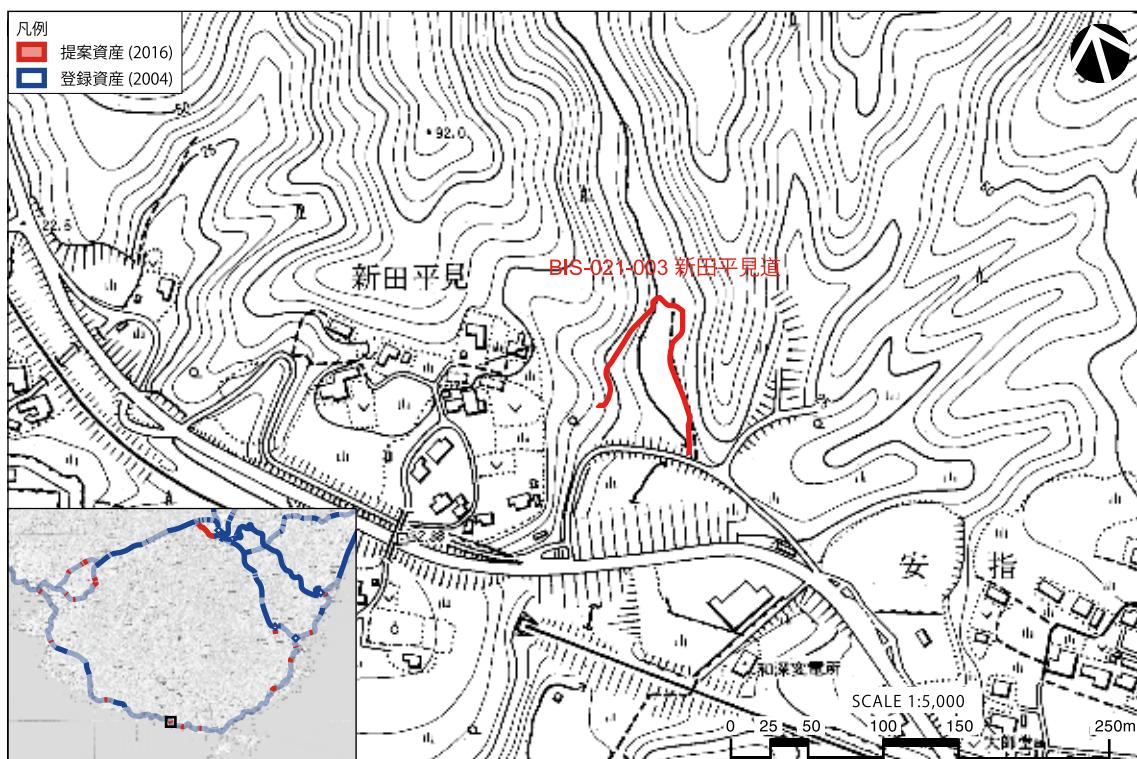
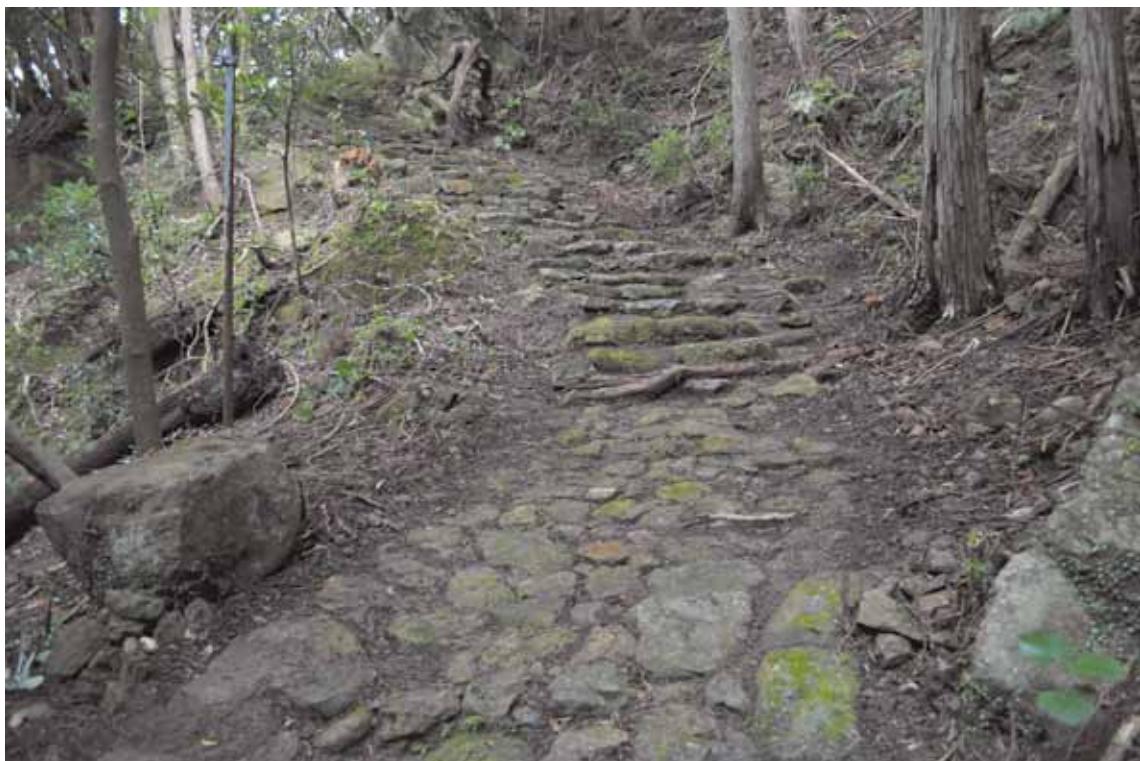
写真Ⅲ-1-12 熊野参詣道大辺路③ 新田平見道 BIS-021-003 の状態

③ 新田平見道 BIS-021-003 227m(図III-1-13、写真III-1-12)

新田平見道は、海岸付近でプレートの沈み込みにより押し上げや氷河性の海水準変動によって形成された「平見」と呼称される海岸段丘から小河川へ下る斜面とその小河川沿いを南下する区間である。段丘から谷へと下る70mの区間には、近世に敷設された石階段が遺存する。2014年の測量によって、19世紀の地籍図と現地を厳密に照合したところ、旧状が良好に保存されていることを確認した。

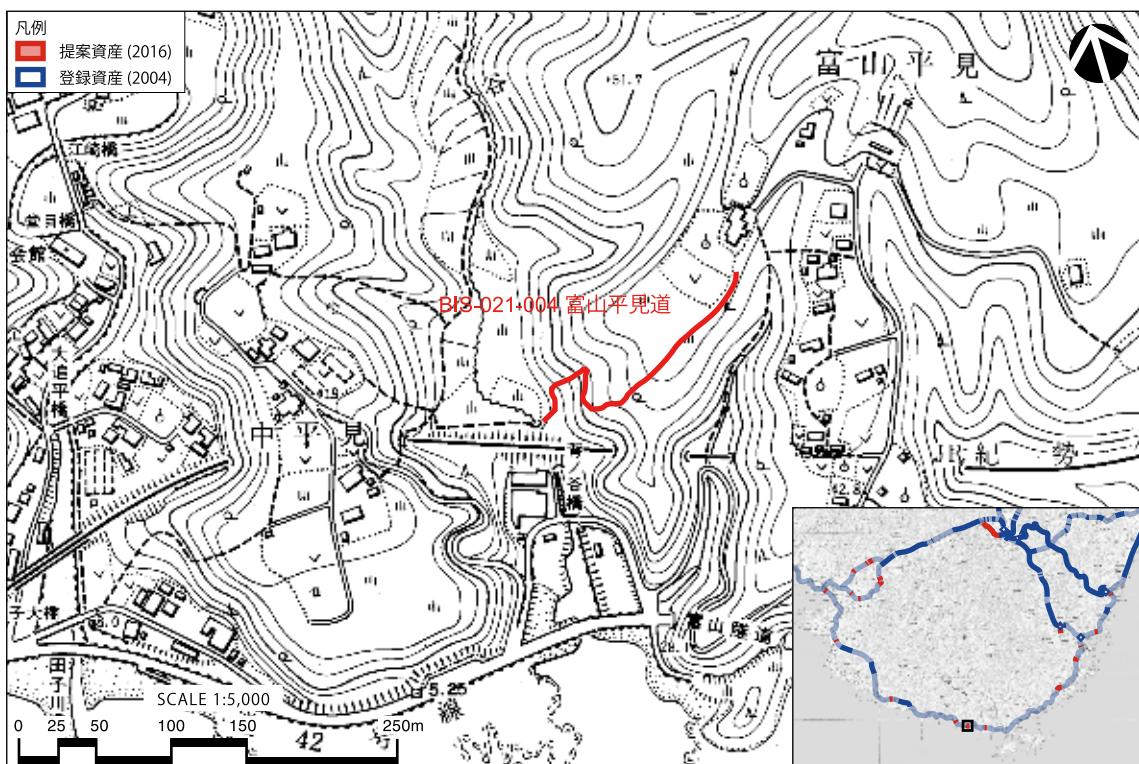
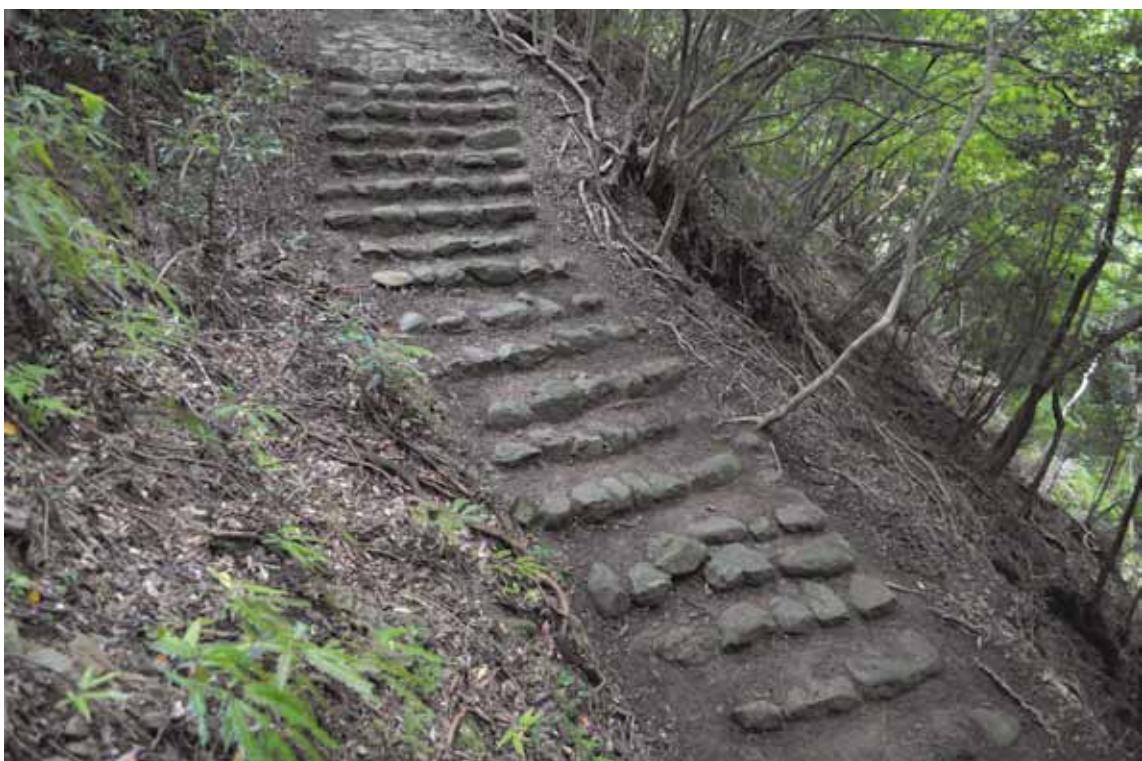
写真III-1-13 熊野参詣道大辺路④ 富山平見道 BIS-021-004 の状態

④ 富山平見道 BIS-021-004 214m(図III-1-14、写真III-1-13)

富山平見道は、小河川の河口部から平見と呼称される海岸段丘へと上がる斜面とその段丘上の区間である。斜面部分には50段以上の石段と段丘上部分には60mにわたり掘割状の道が遺存する。2014年の測量によって、19世紀の地籍図と現地を厳密に照合したところ、路面の石畳は一部流出しているが、道筋・道幅の旧状が良好に保存されていることを確認した。

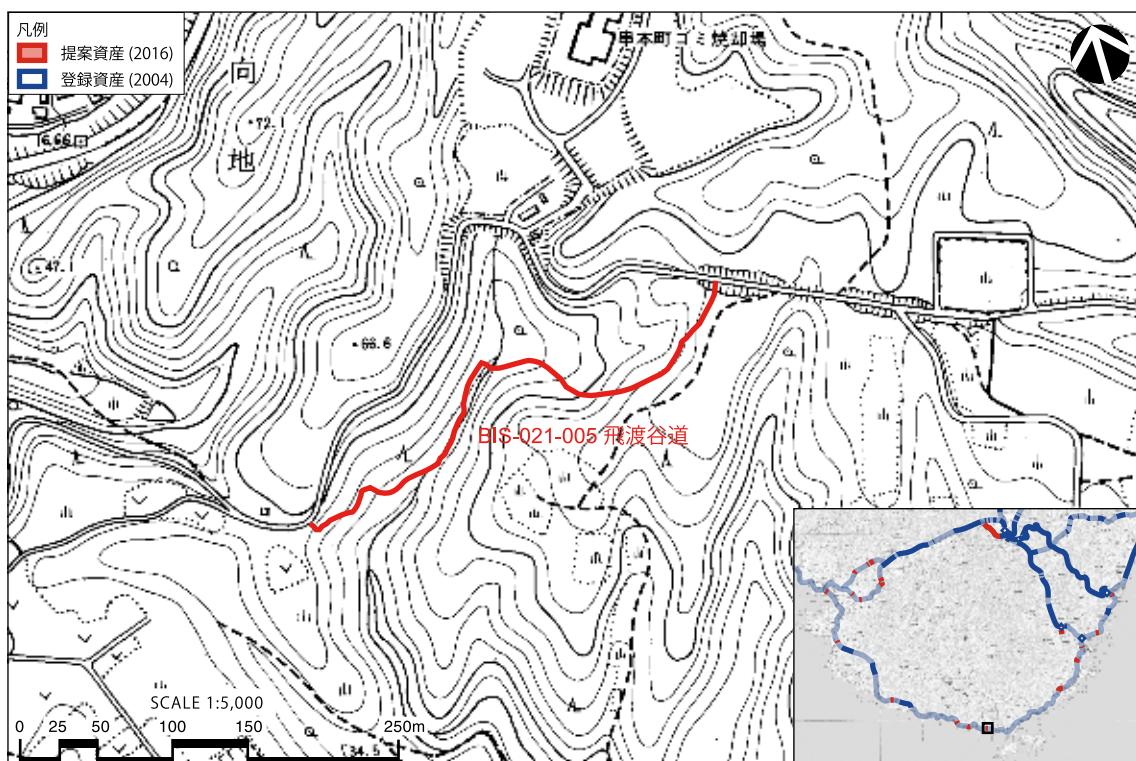
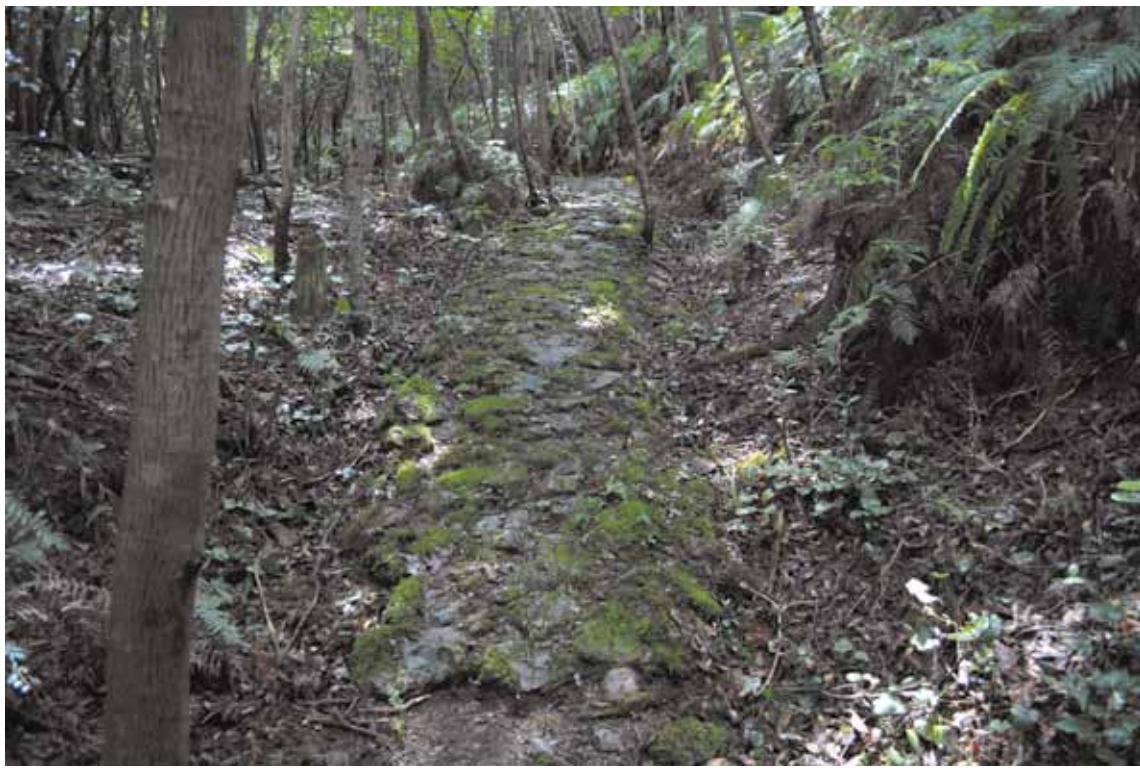
写真Ⅲ-1-14 熊野参詣道大辺路⑤ 飛渡谷道 BIS-021-005 の状態

⑤ 飛渡谷道 BIS-021-005 387m(図III-1-15、写真III-1-14)

飛渡谷道は、海岸沿いの山塊の丘陵部から一旦谷部を下ったのち小河川沿いを通り、再び丘陵を登る区間である。小河川沿いの30mの区間に、近世に敷設された石畳が遺存している。2014年の測量によって、19世紀の地籍図と現地を厳密に照合したところ、旧状が良好に保存されていることを確認した。

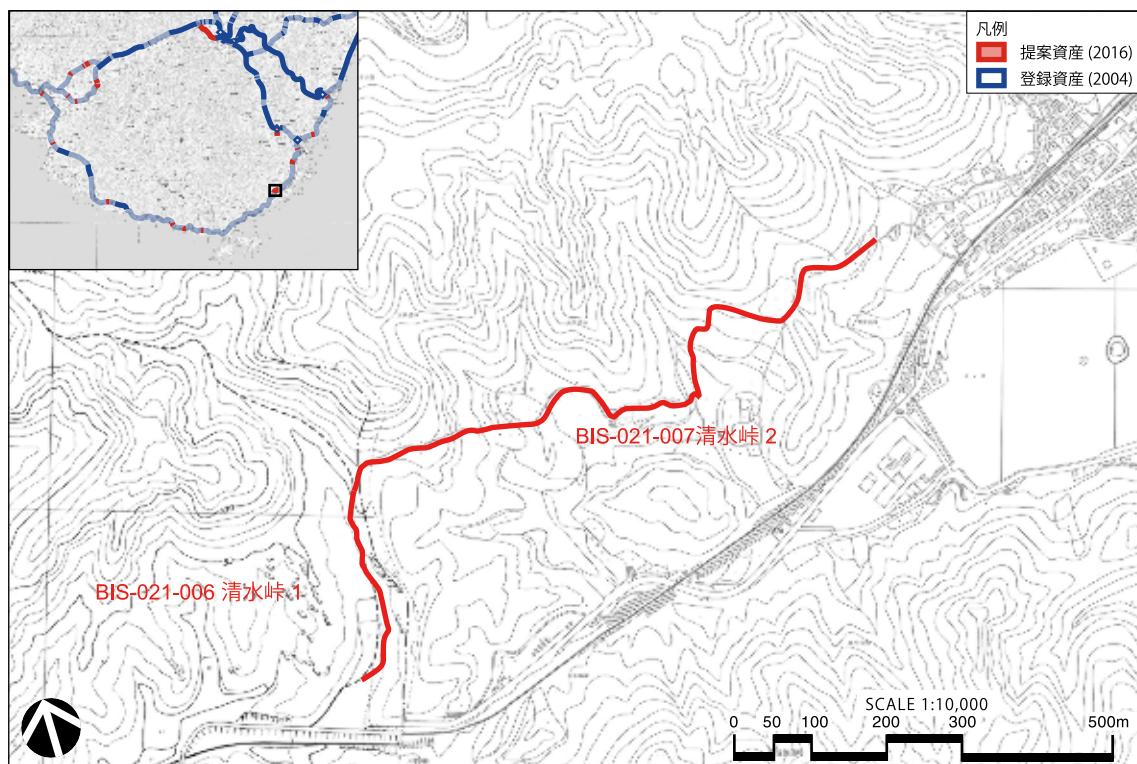
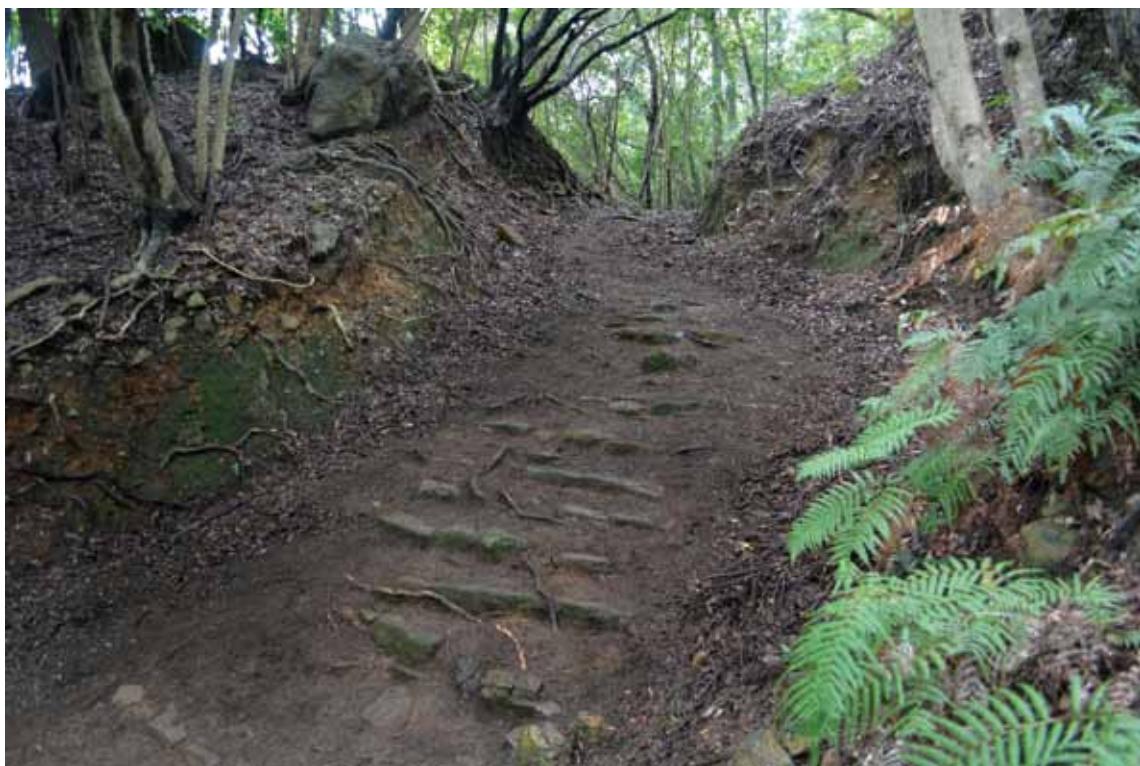
写真III-1-15 熊野参詣道大辺路⑥ 清水峠 BIS-021-006・007 の状態

⑥ 清水峠 BIS-021-006・007 1,732m(図Ⅲ-1-16、写真Ⅲ-1-15)

清水峠は、奥熊野と口熊野の境界にあたる山塊に挟まれた谷間を通る峠越えの区間である。峠越えの部分は切通しになっており、その付近の約 90m の区間は近世に敷設された石階段が遺存している。2014 年の測量によって、19 世紀の地籍図と現地を厳密に照合したところ、旧状が良好に保存されていることを確認した。

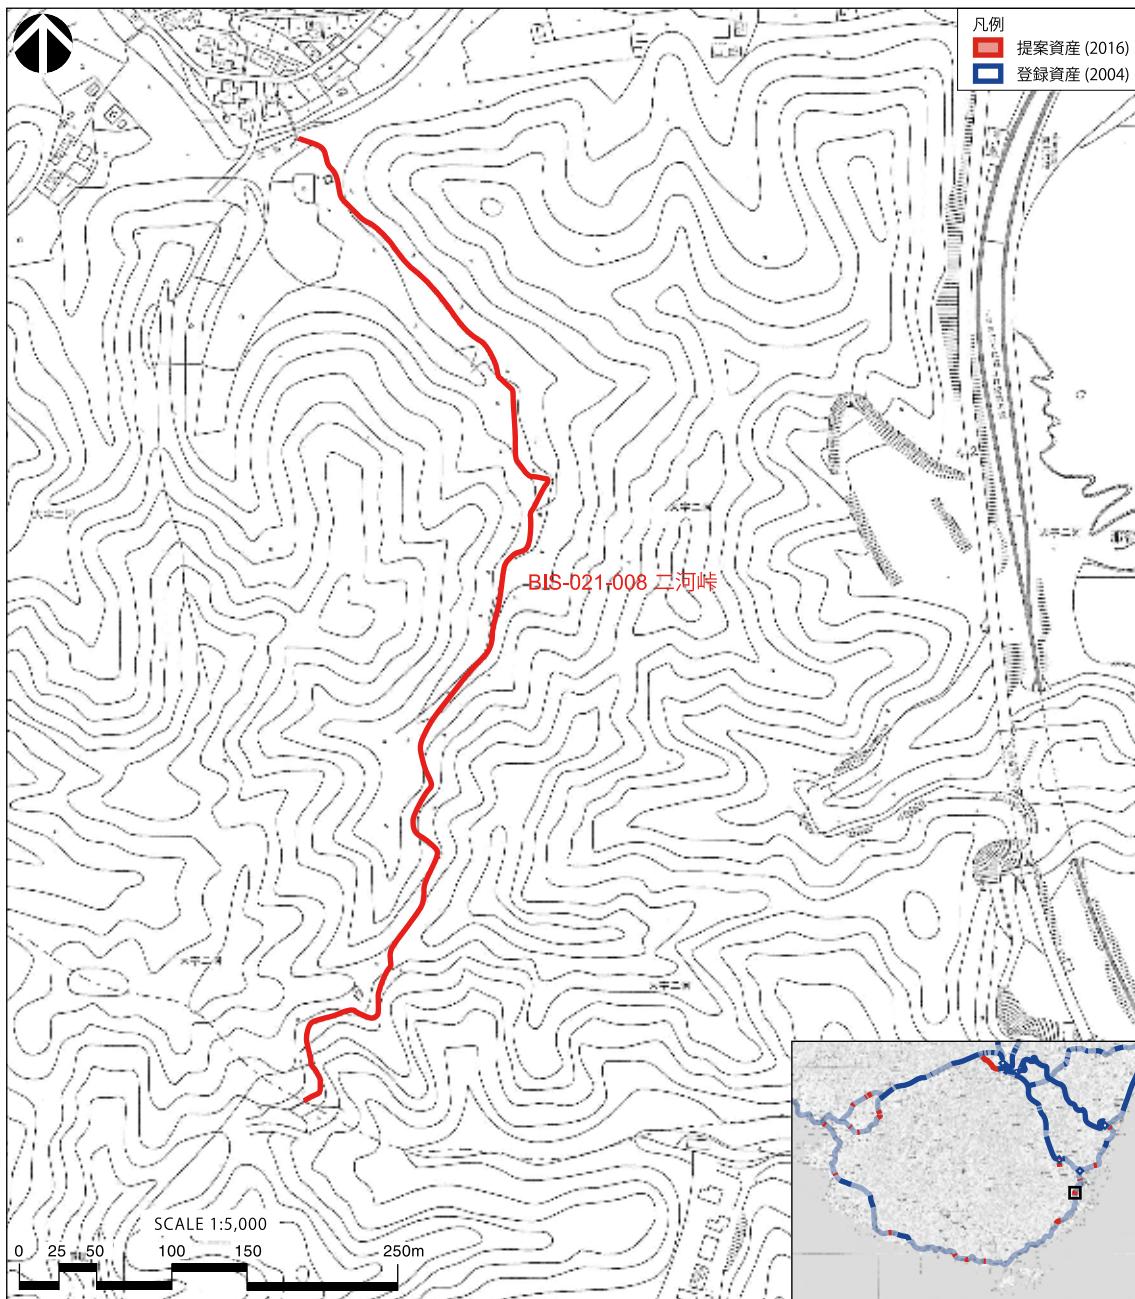
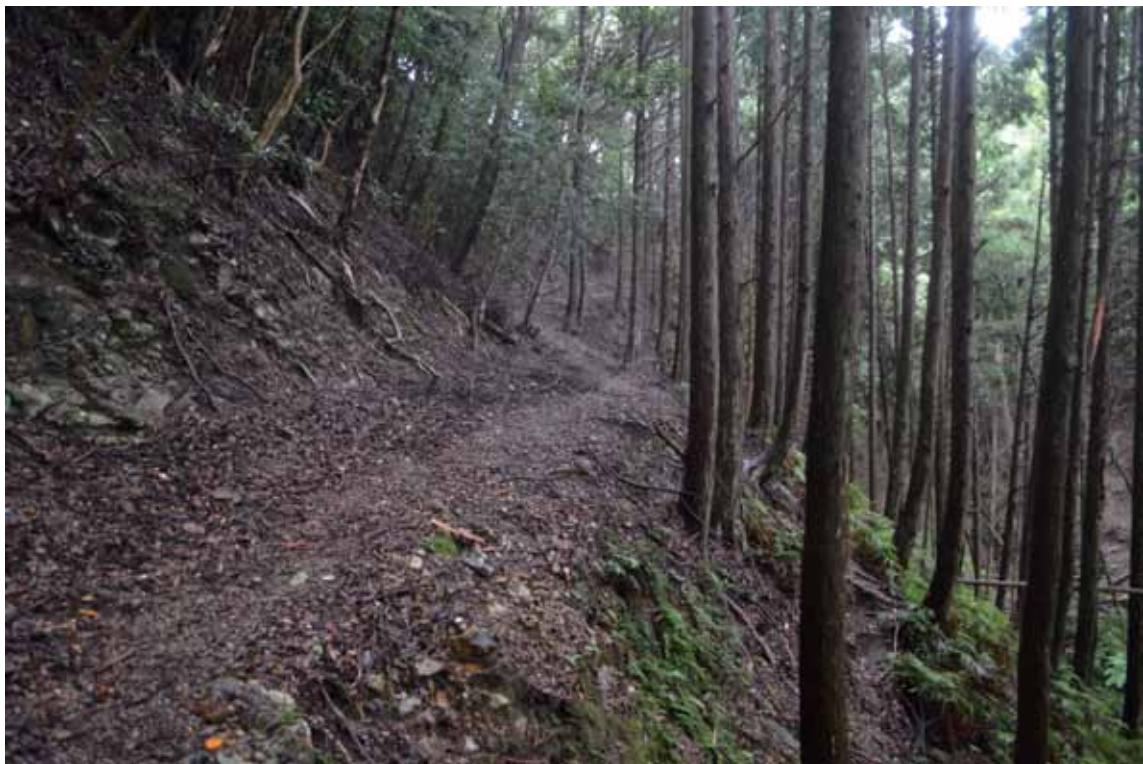
写真Ⅲ-1-16 熊野参詣道大辺路⑦ 二河峠 BIS-021-008 の状態

⑦ 二河峠 BIS-021-008 864m(図III-1-17、写真III-1-16)

二河峠は、車道により寸断されたため登り口は残存していないが、峠の切通しと二河川へと緩やかに下る小河川沿いの斜面の区間である。19世紀の地籍図と現地を厳密に照合したところ、旧状が良好に保存されていることを確認した。

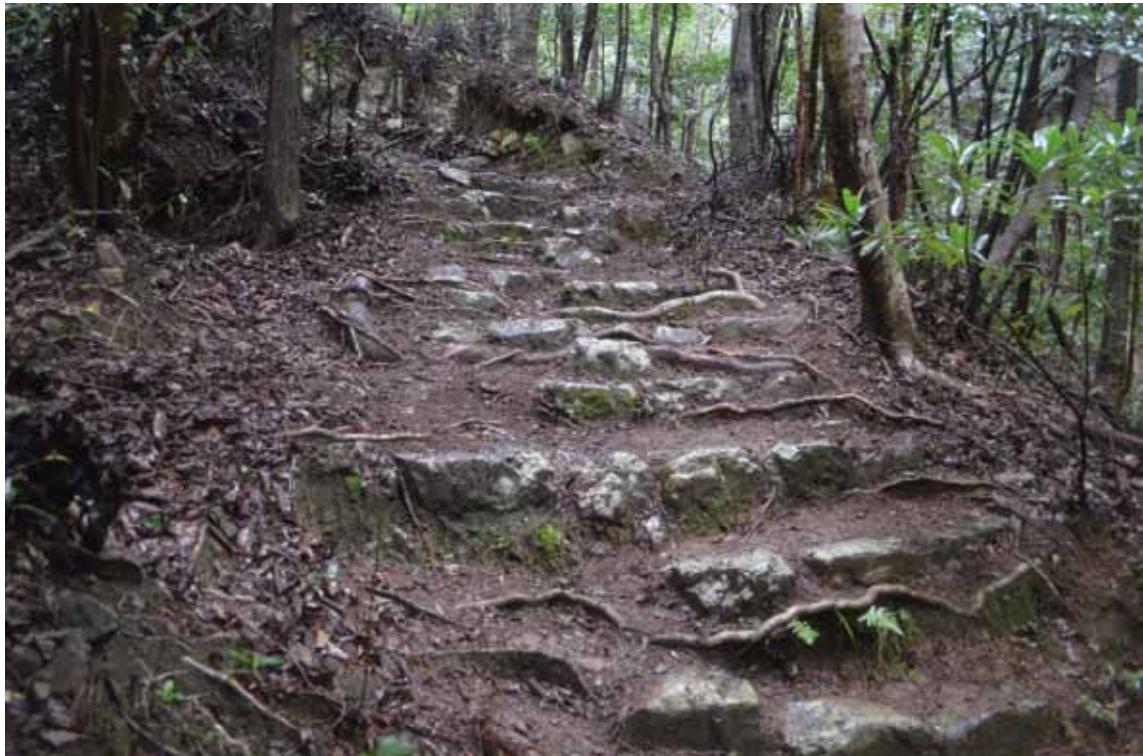
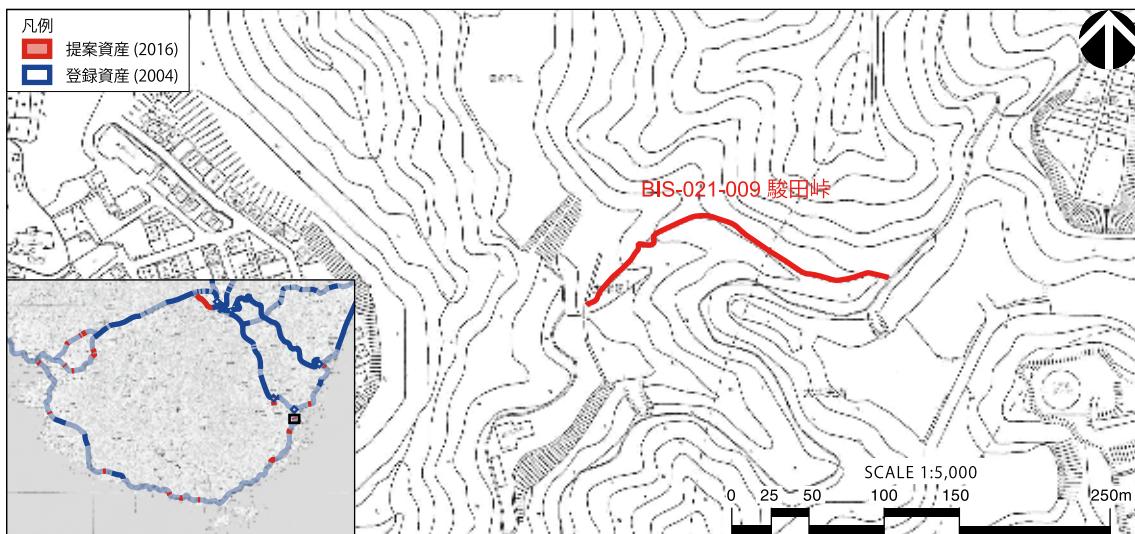
写真Ⅲ-1-17 熊野参詣道大辺路⑧ 駿田峠 BIS-021-009 の状態

⑧ 駿田峠 BIS-021-009 237m(図III-1-18、写真III-1-17)

駿田峠は、丘陵の谷間に開削された区間で、丘陵斜面に石階段が10m程度遺存している。19世紀の地籍図と現地を厳密に照合したところ、旧状が良好に保存されていることを確認した。

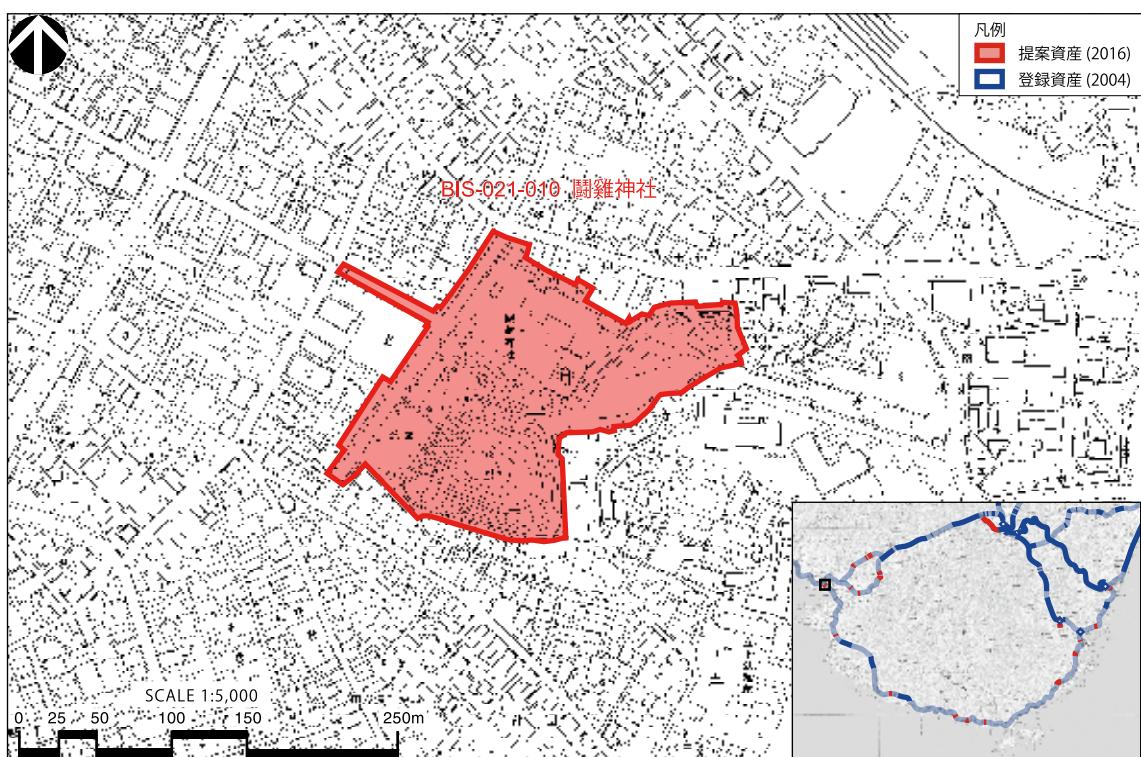
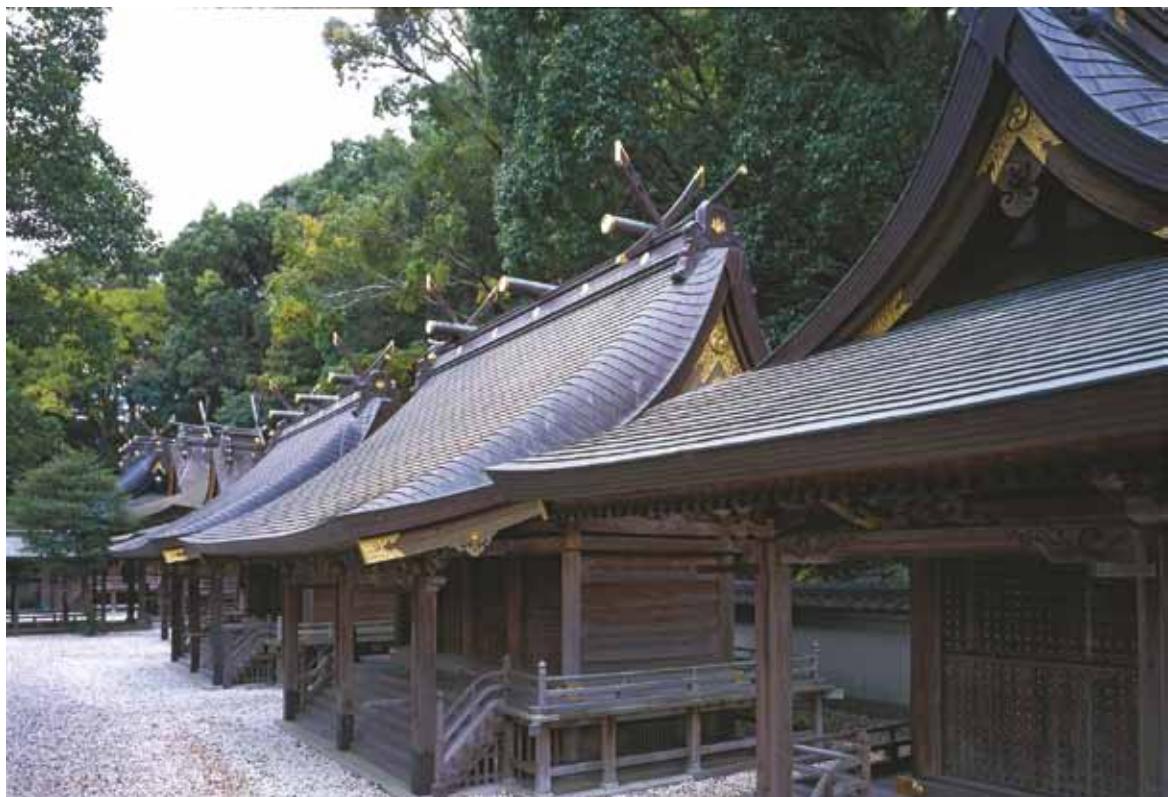
写真 III-1-18 熊野参詣道大辺路⑨ 鬼雞神社 BIS-021-010 の状態

⑨ とうけい
鬪雞神社 BIS-021-010 (図III-1-19、写真III-1-18)

鬪雞神社は、中辺路と大辺路が分岐する田辺東部の独立丘陵である仮庵山北麓に所在する。後述する(1)～(4)で、鬪雞神社と熊野三山との密接な関係性を示す。(1)17世紀の絵図によると、熊野三山のうち熊野本宮大社の1889年に流出する以前の社殿配置と鬪雞神社のそれが共通する、(2)鬪雞神社の旧名称が新熊野鬪雞權現社で名称の一部に「熊野」が含まれている、(3)熊野三所權現が勧請されている、さらに(4)境内の仮庵山に13世紀前後の経塚が発見されており、境内と経塚の位置関係が熊野三山のそれと一致する。2014年の測量によって、17世紀の絵図と現地を厳密に照合したところ、現境内の範囲と一致し、旧状が良好に保存されていることを確認した。

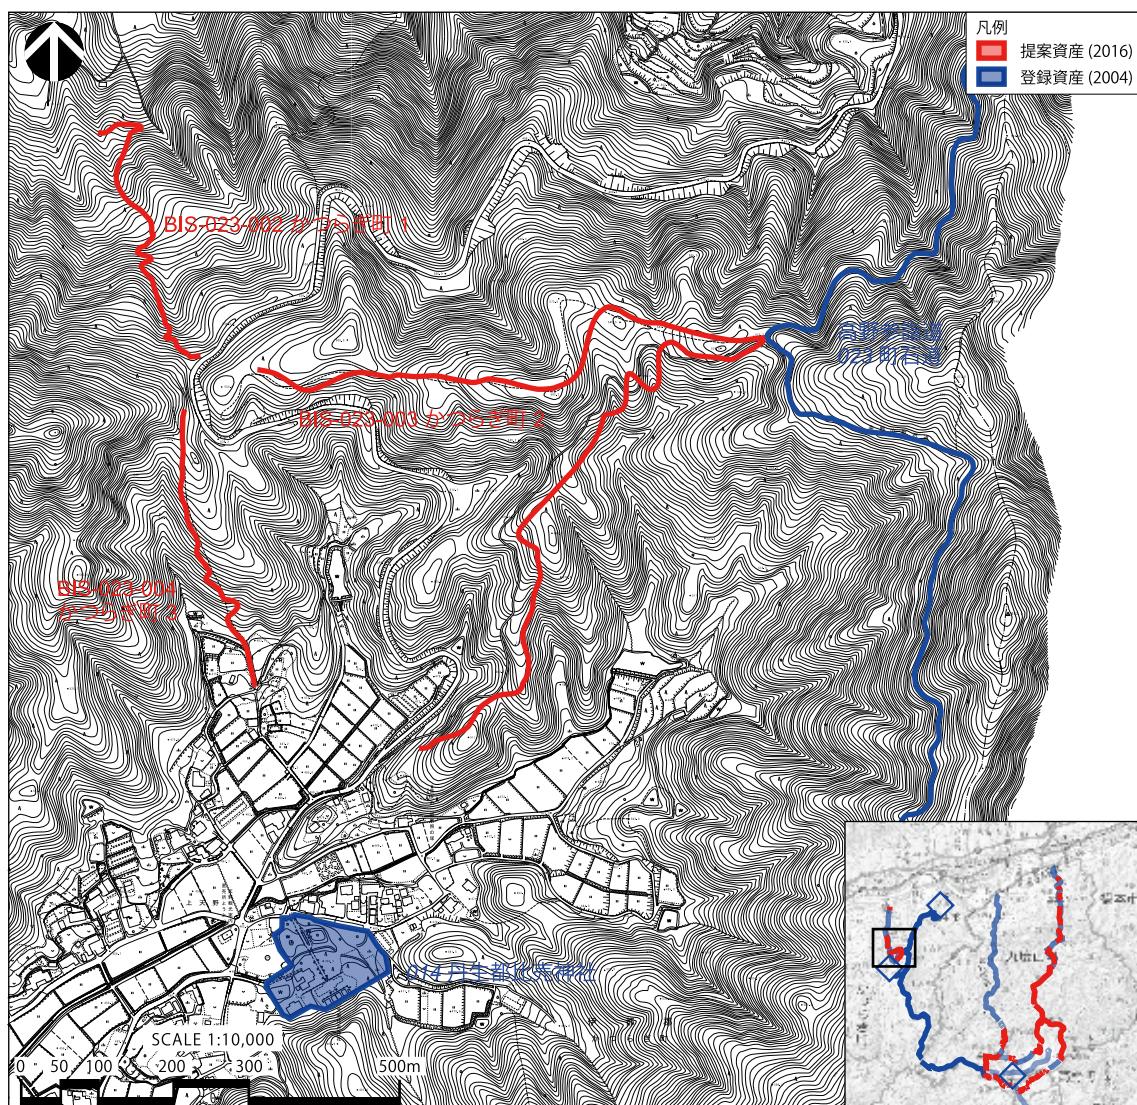
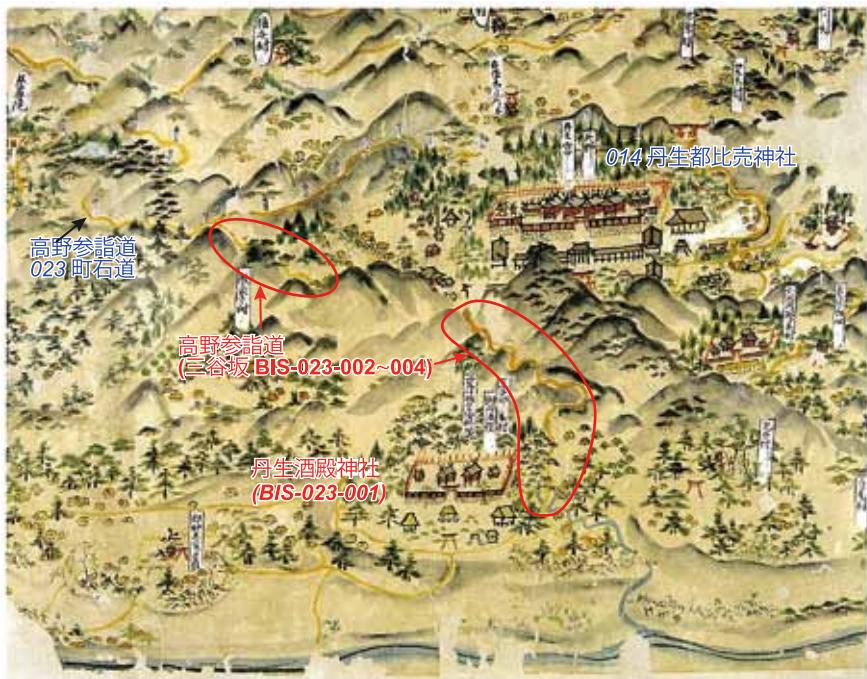
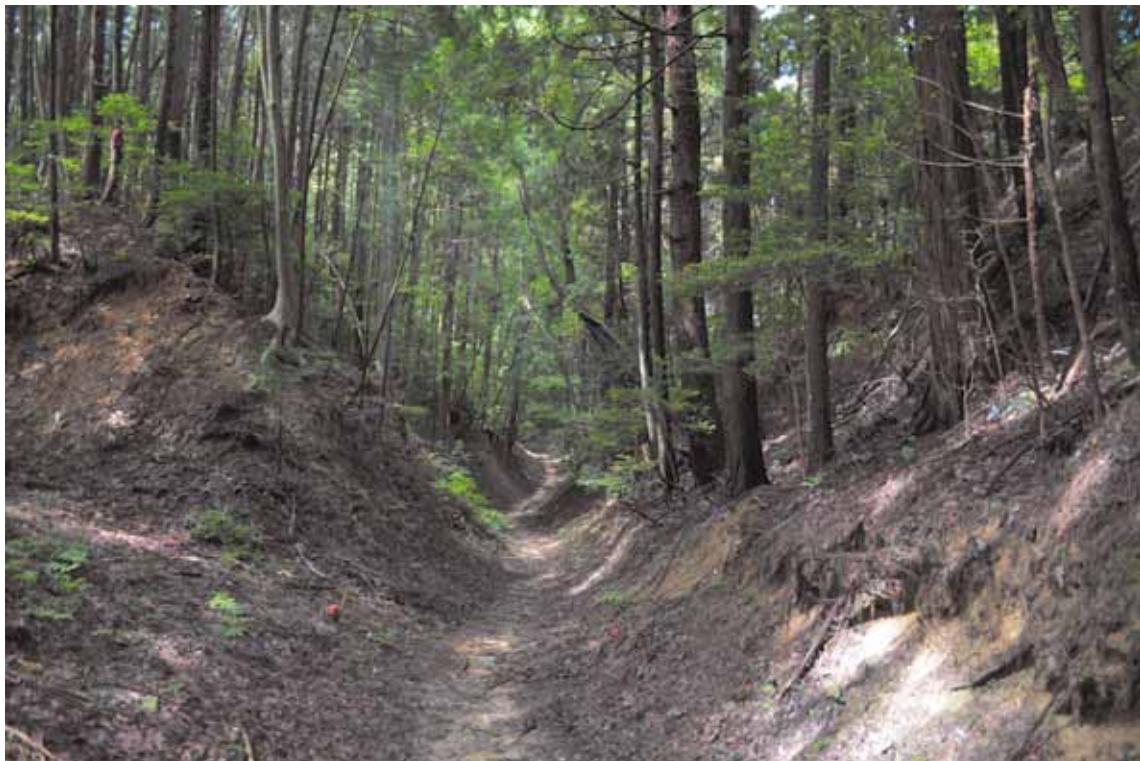
写真III-2-1 高野参詣道三谷坂① かつらぎ町 BIS-023-002～004 の状態

① かつらぎ町 BIS-023-002～004 2,599m(図III-2-1・2、写真III-2-1)

三谷坂は、丹生酒殿神社から南へ 1.9km 離れた山腹斜面から始まる峠道で、峠を越えて、丹生都比売神社のある天野盆地に至る区間及びその峠と丹生都比売神社から高野参詣道町石道に合流する区間である。2014 年の測量によって、19 世紀の絵図と地籍図と現地を厳密に照合したところ、その位置を確定するだけでなく路面状態の旧状が良好に保存されていることが判明した。

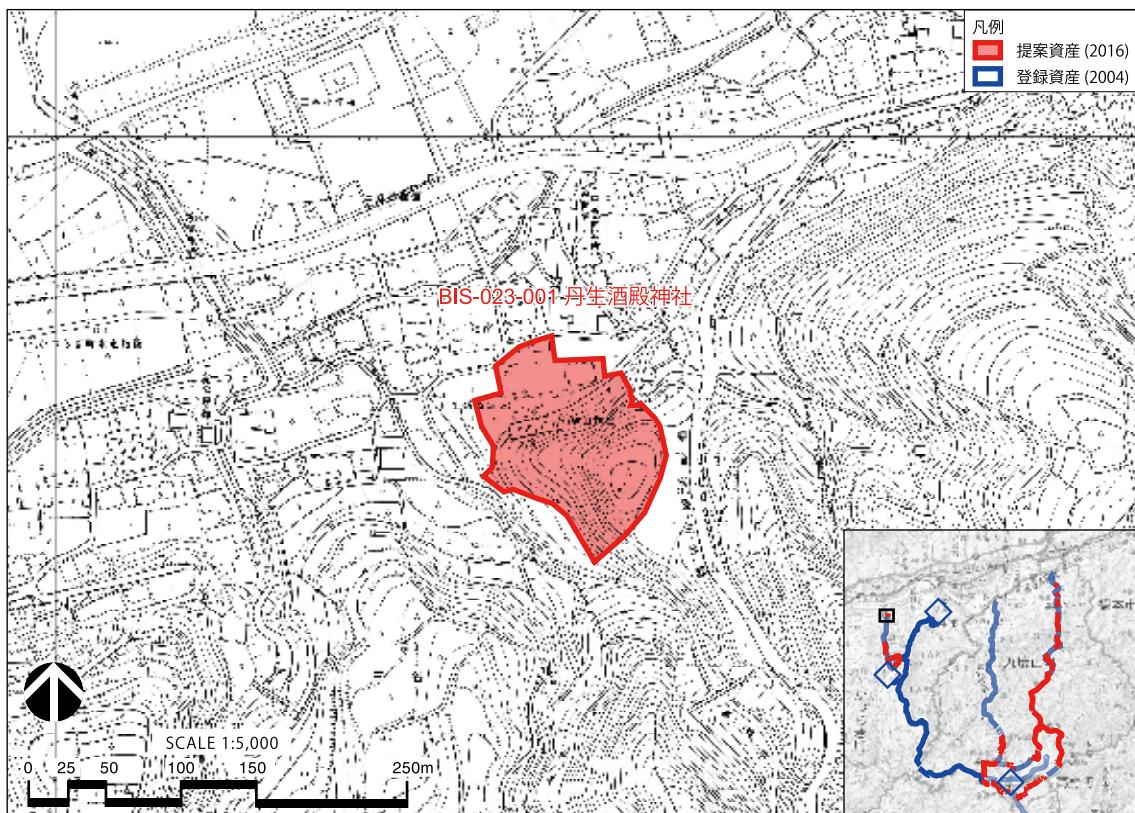
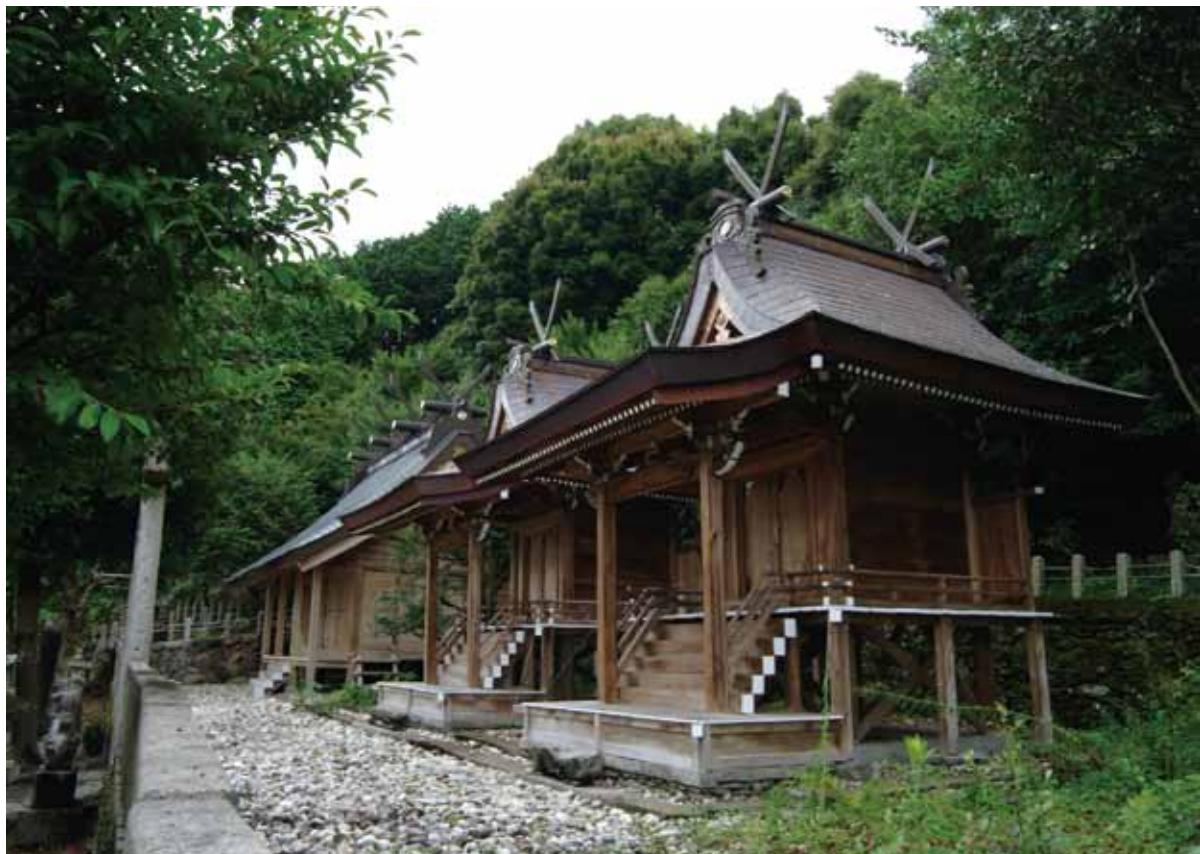
写真Ⅲ-2-2 高野参詣道三谷坂② 丹生酒殿神社 BIS-023-001 の状態

② 丹生酒殿神社 BIS-023-001 (図III-2-3、写真III-2-2)

丹生酒殿神社は、三谷坂の起点にあたる紀ノ川左岸山麓に所在する。丹生酒殿神社には、三谷坂の終点であり、高野山への参詣の中継地点にもあたる登録資産の丹生都比売神社と一体的な伝承が多く残されている。また、丹生酒殿神社の神主は丹生都比売神社と兼職される時期もあり、その関係性は非常に密接である。2012年と2014年の測量によって、19世紀の地籍図、絵図と現地を厳密に照合したところ、その位置を確定するだけでなく、神社境内範囲の旧状が良好に保存されていることも判明した。
