世界遺産
紀伊山地の霊場と参詣道
境界線の軽微な変更に関する提案書

世界遺産

紀伊山地の霊場と参詣道

境界線の軽微な変更に関する提案書

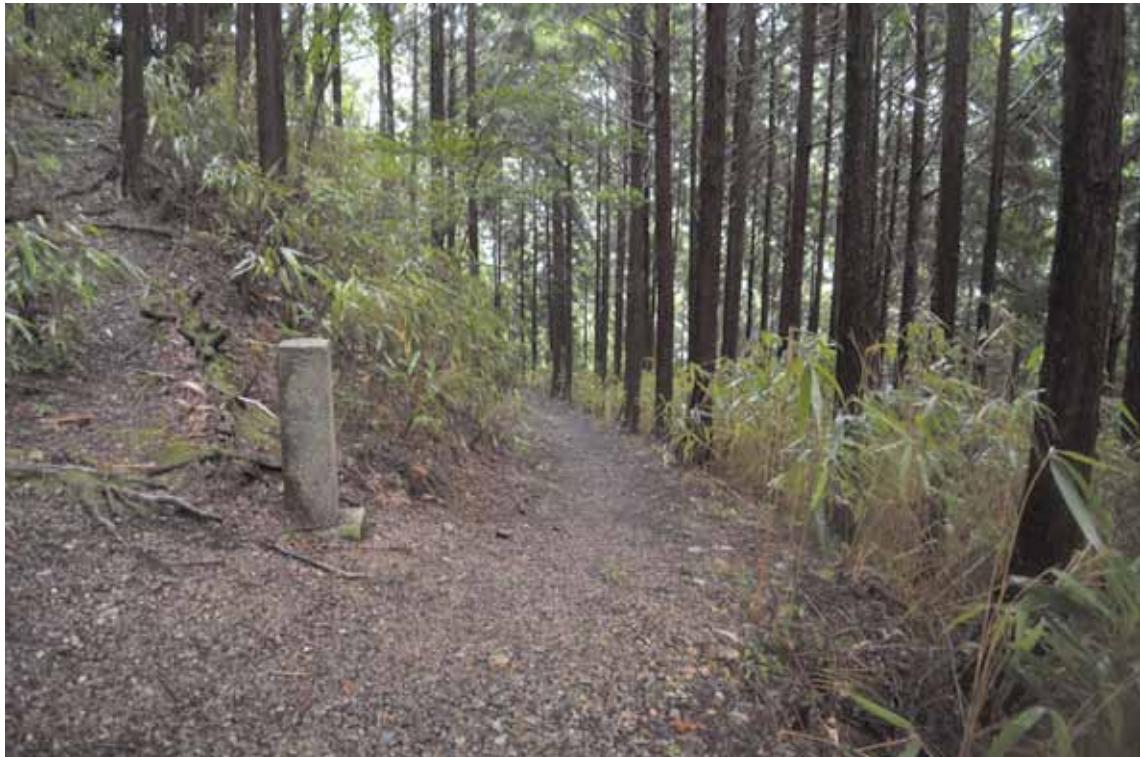
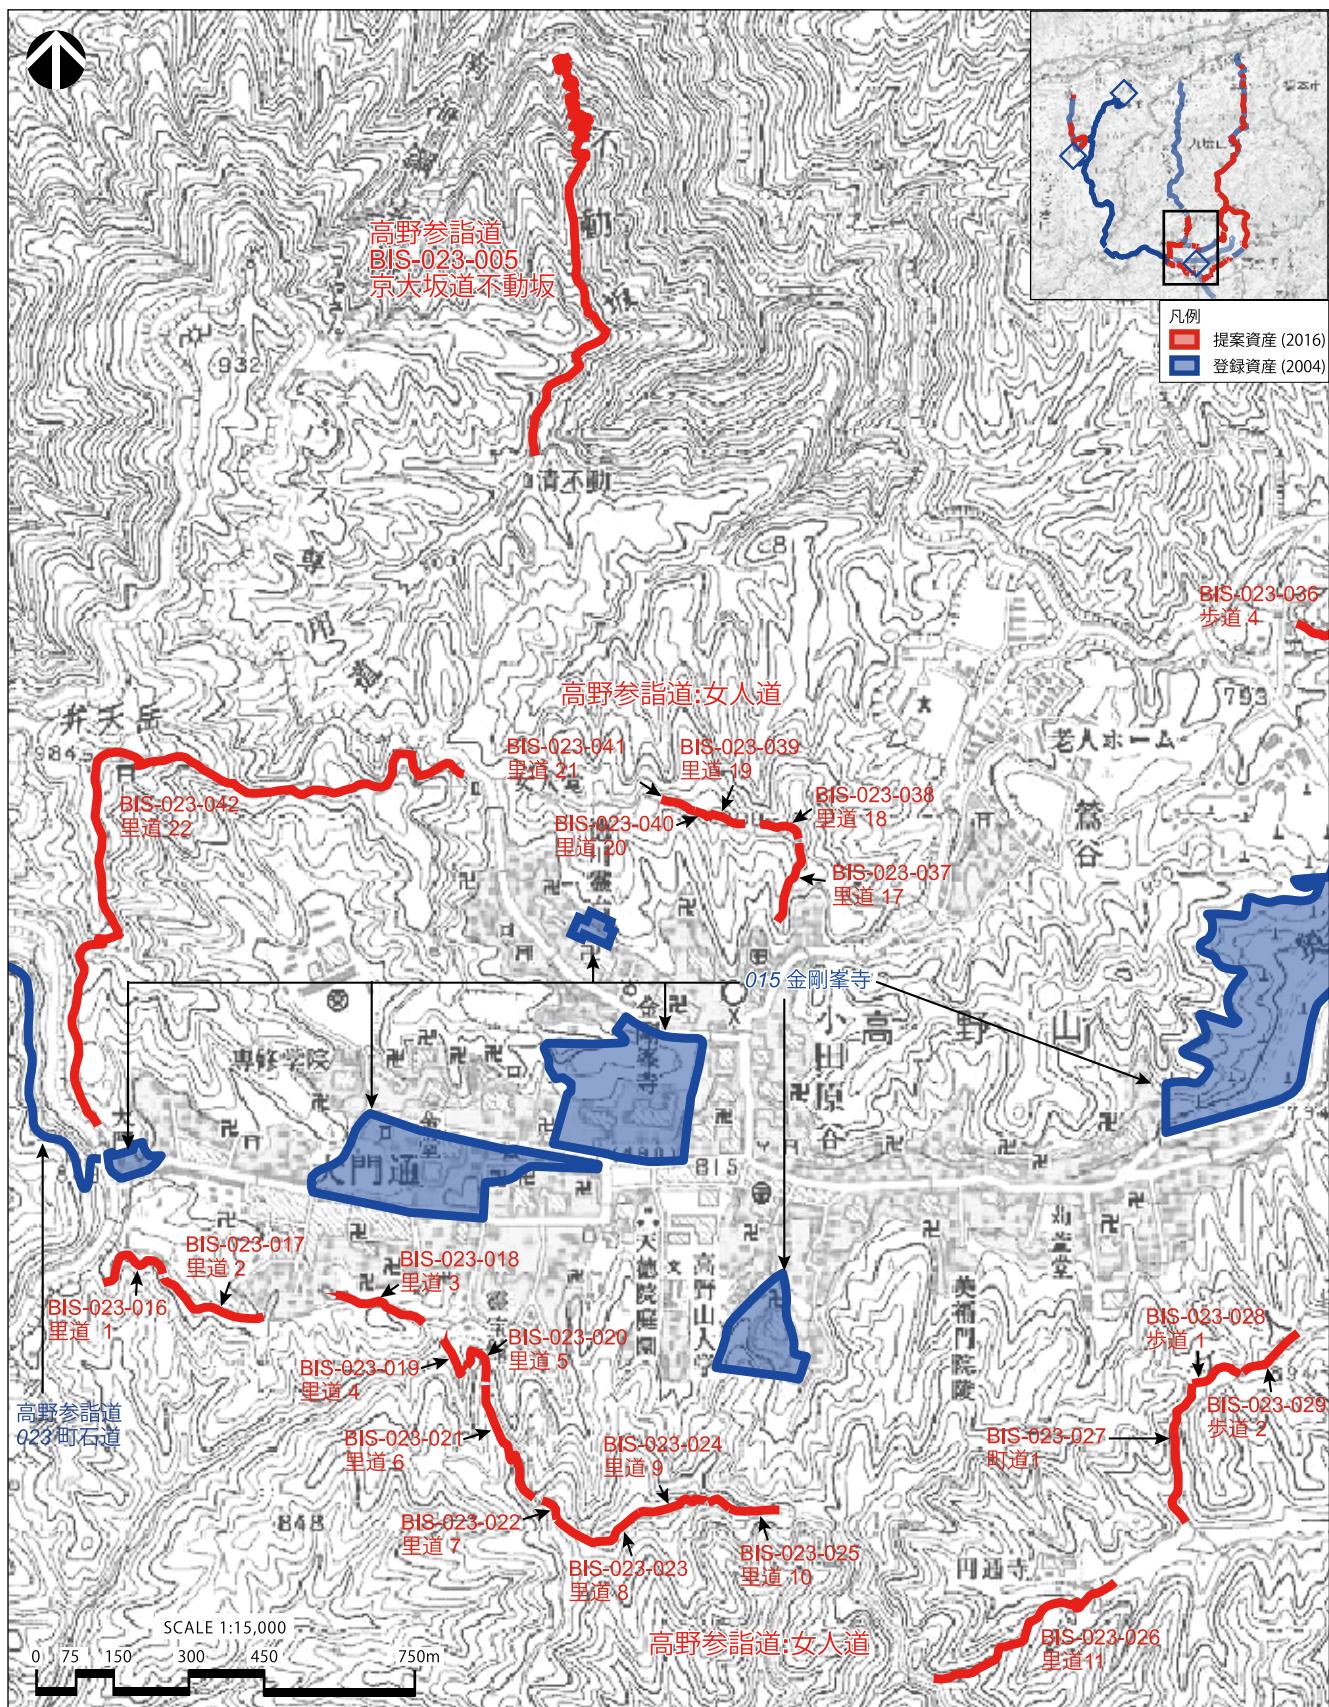
写真III-2-3 高野参詣道京大坂道不動坂 BIS-023-005 の状態

① 京大坂道不動坂 BIS-023-005 1,462m(図III-2-4、写真III-2-3)

京大坂道不動坂は、京大坂道の終点である不動坂女人堂の手前の距離約 2.7km 地点から始まる山林地内にある急峻な坂道である。2012 年の測量や現地調査によって、その位置を確定するだけでなく、路面状態の旧状が良好に保存されていることも判明した。

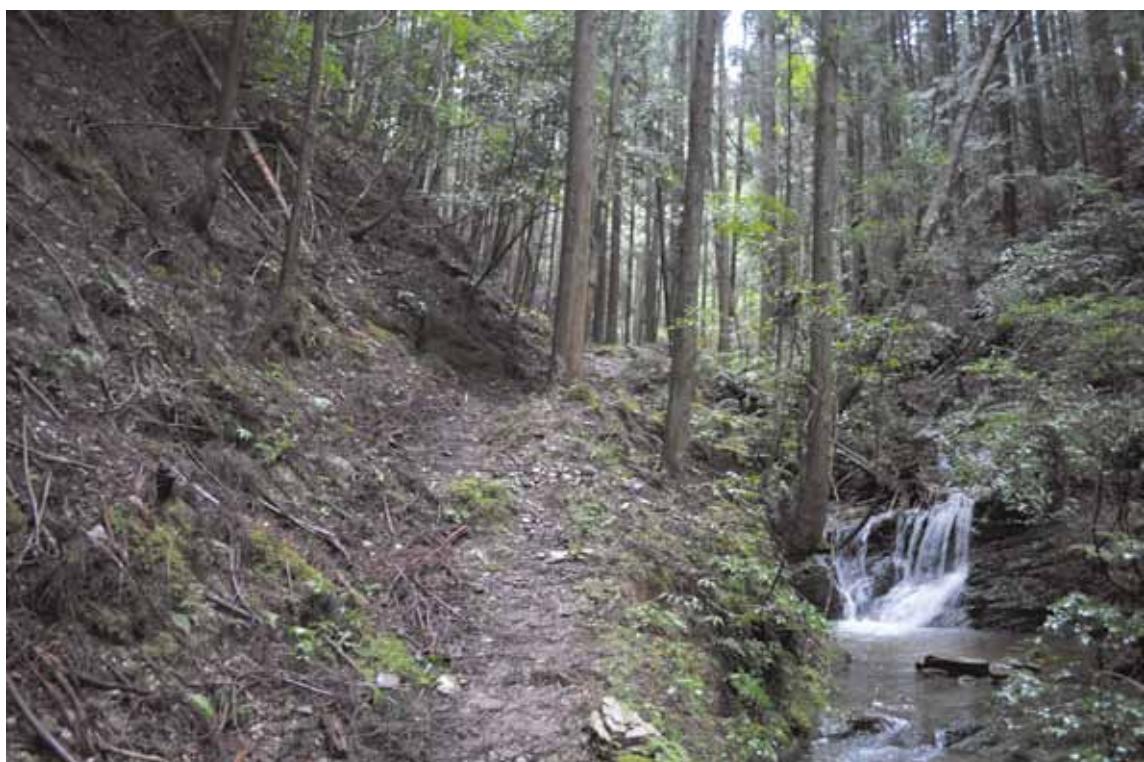
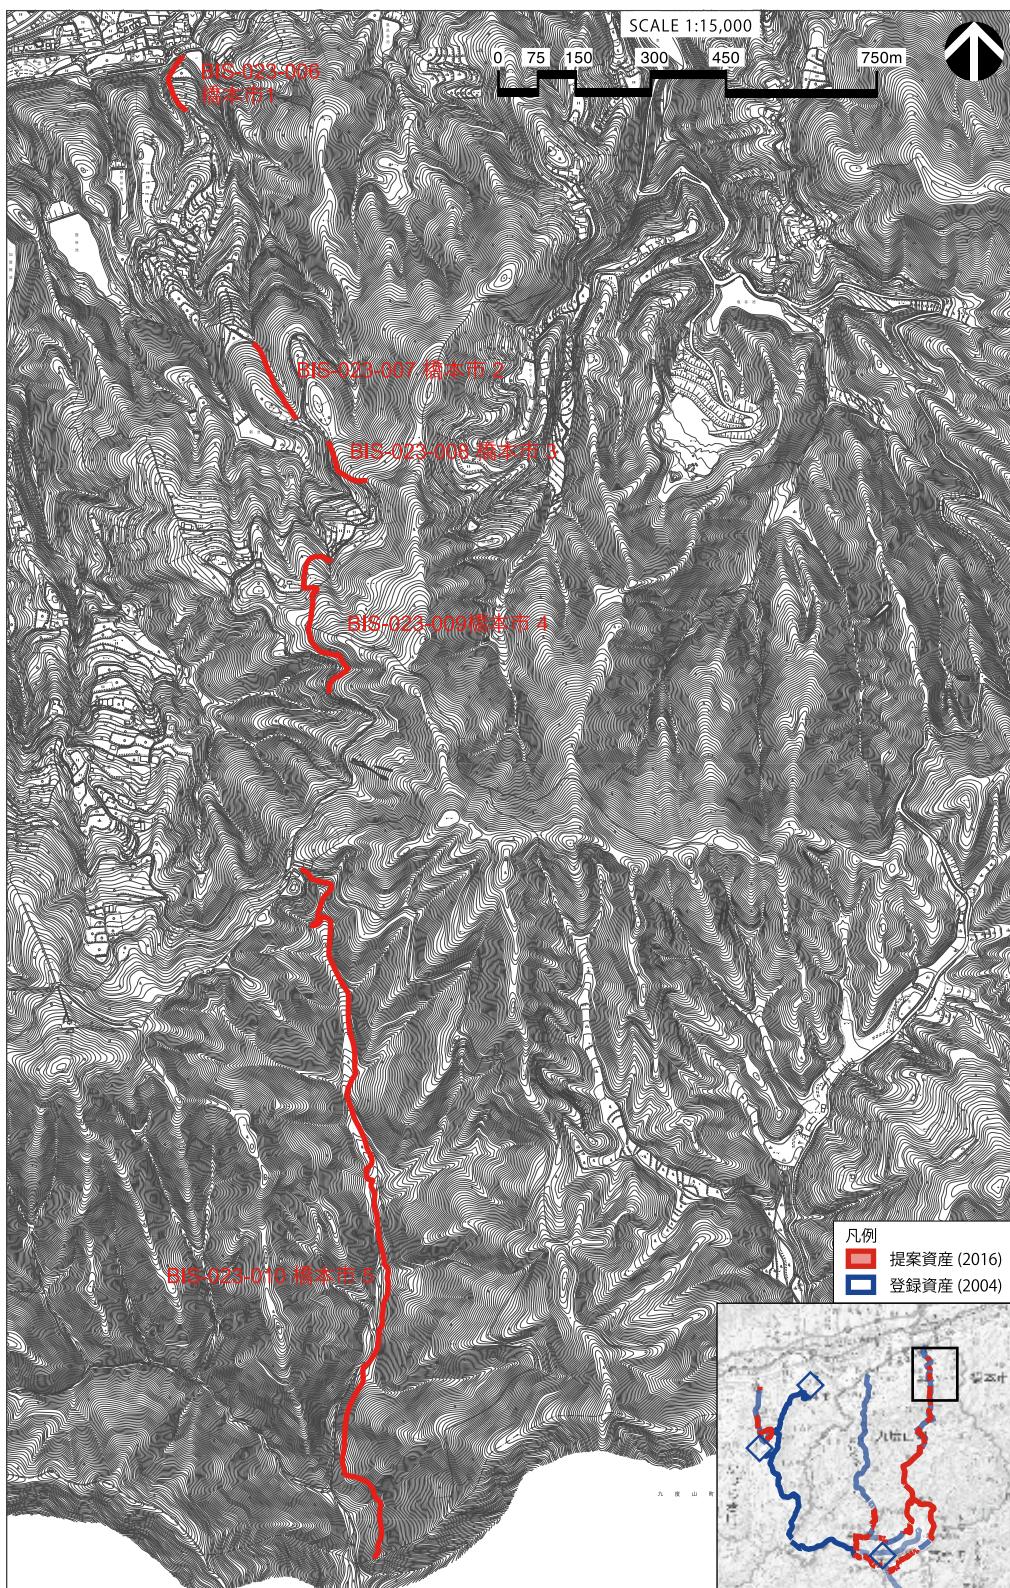
写真III-2-4 高野参詣道黒河道 橋本市 BIS-023-006～010 の状態

① 橋本市 BIS-023-006～010 2,530m(図III-2-5、写真III-2-4)

黒河道のうち紀ノ川沿い山麓から山地を通る高低差の激しい区間である。沿道の一部には、畑地や集落があるため、道の一部は生活道路として使用されたほか、生活道路により分断され、改変されていた。これら改変があった一部の経路を除いた大半の範囲で、2012 年の測量や現地調査により、その位置を確定するだけでなく、路面状態の旧状が良好に保存されている又は路面が舗装されているものの舗装下に旧来の路面が保存されていることから旧状に復旧することが可能であることも判明した。

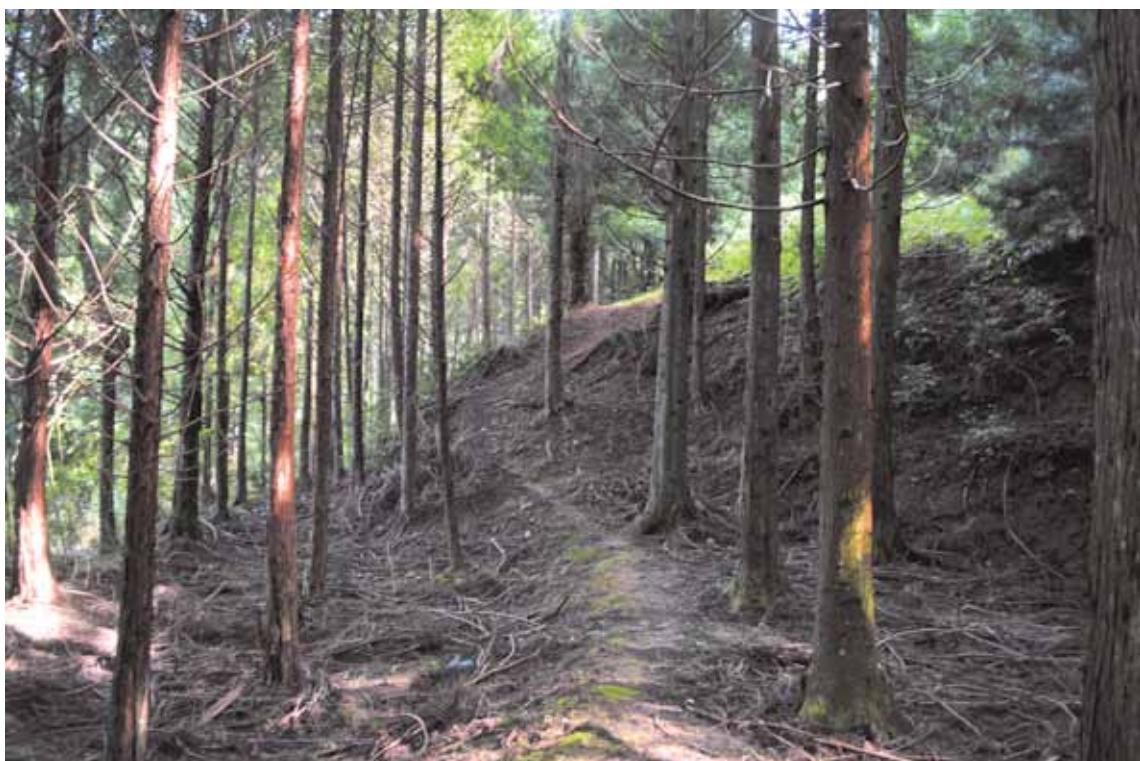
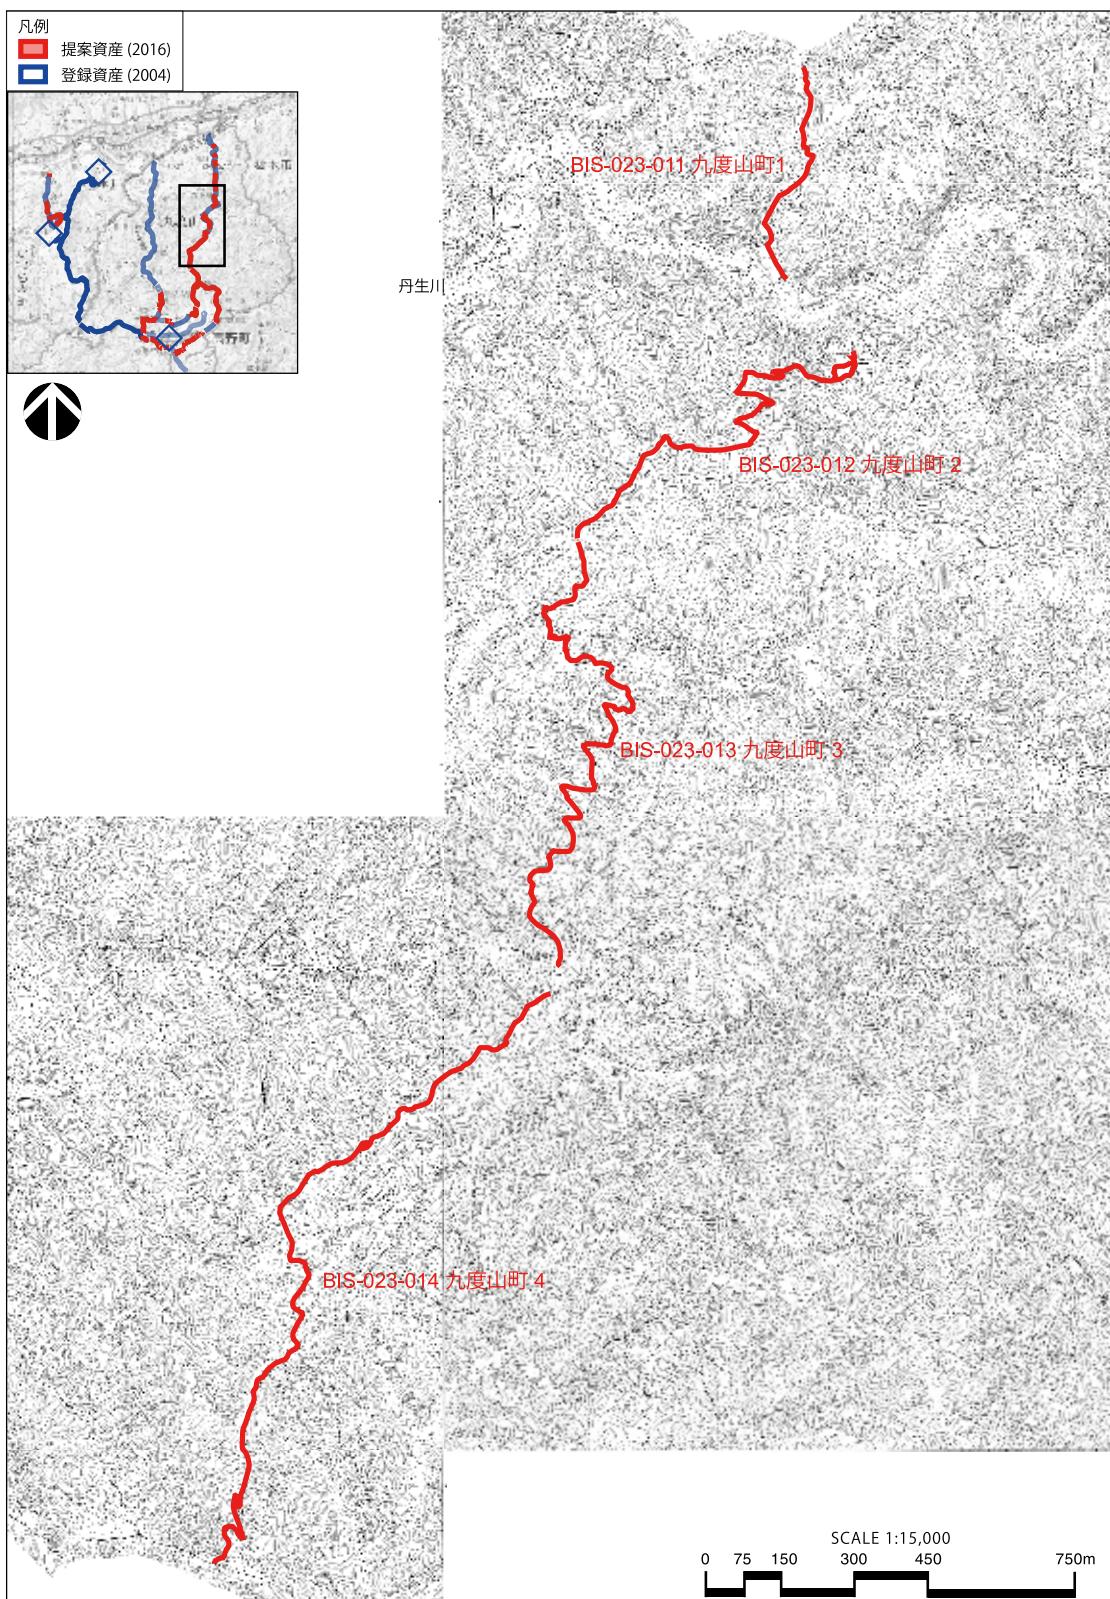
写真III-2-5 高野参詣道黒河道 九度山町 BIS-023-011～014 の状態

② 九度山町 BIS-023-011～014 6,582m(図III-2-6、写真III-2-5)

黒河道のうち高低差の激しい山地内に位置する区間である。河川や生活道路により一部分断されているものの、2014年の測量によって、19世紀の地籍図や20世紀初頭の地図と現地を厳密に照合したところ、その位置を確定するだけでなく、路面状態の旧状が良好に保存されていることも判明した。

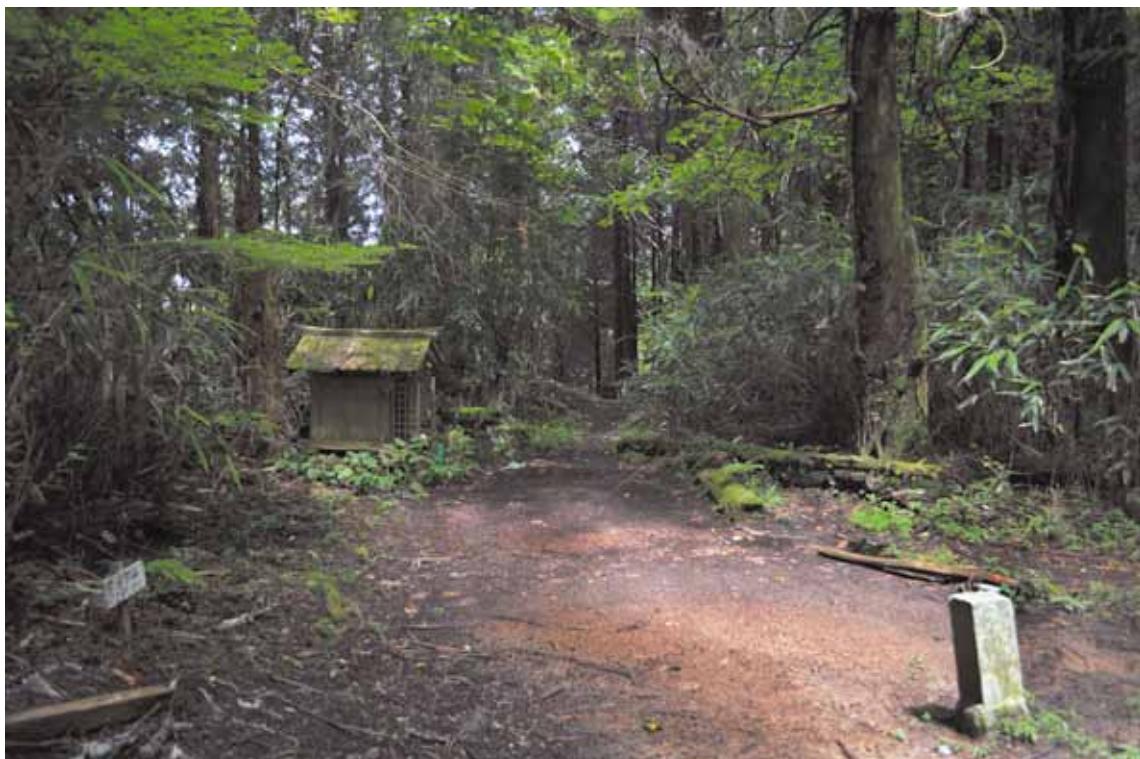
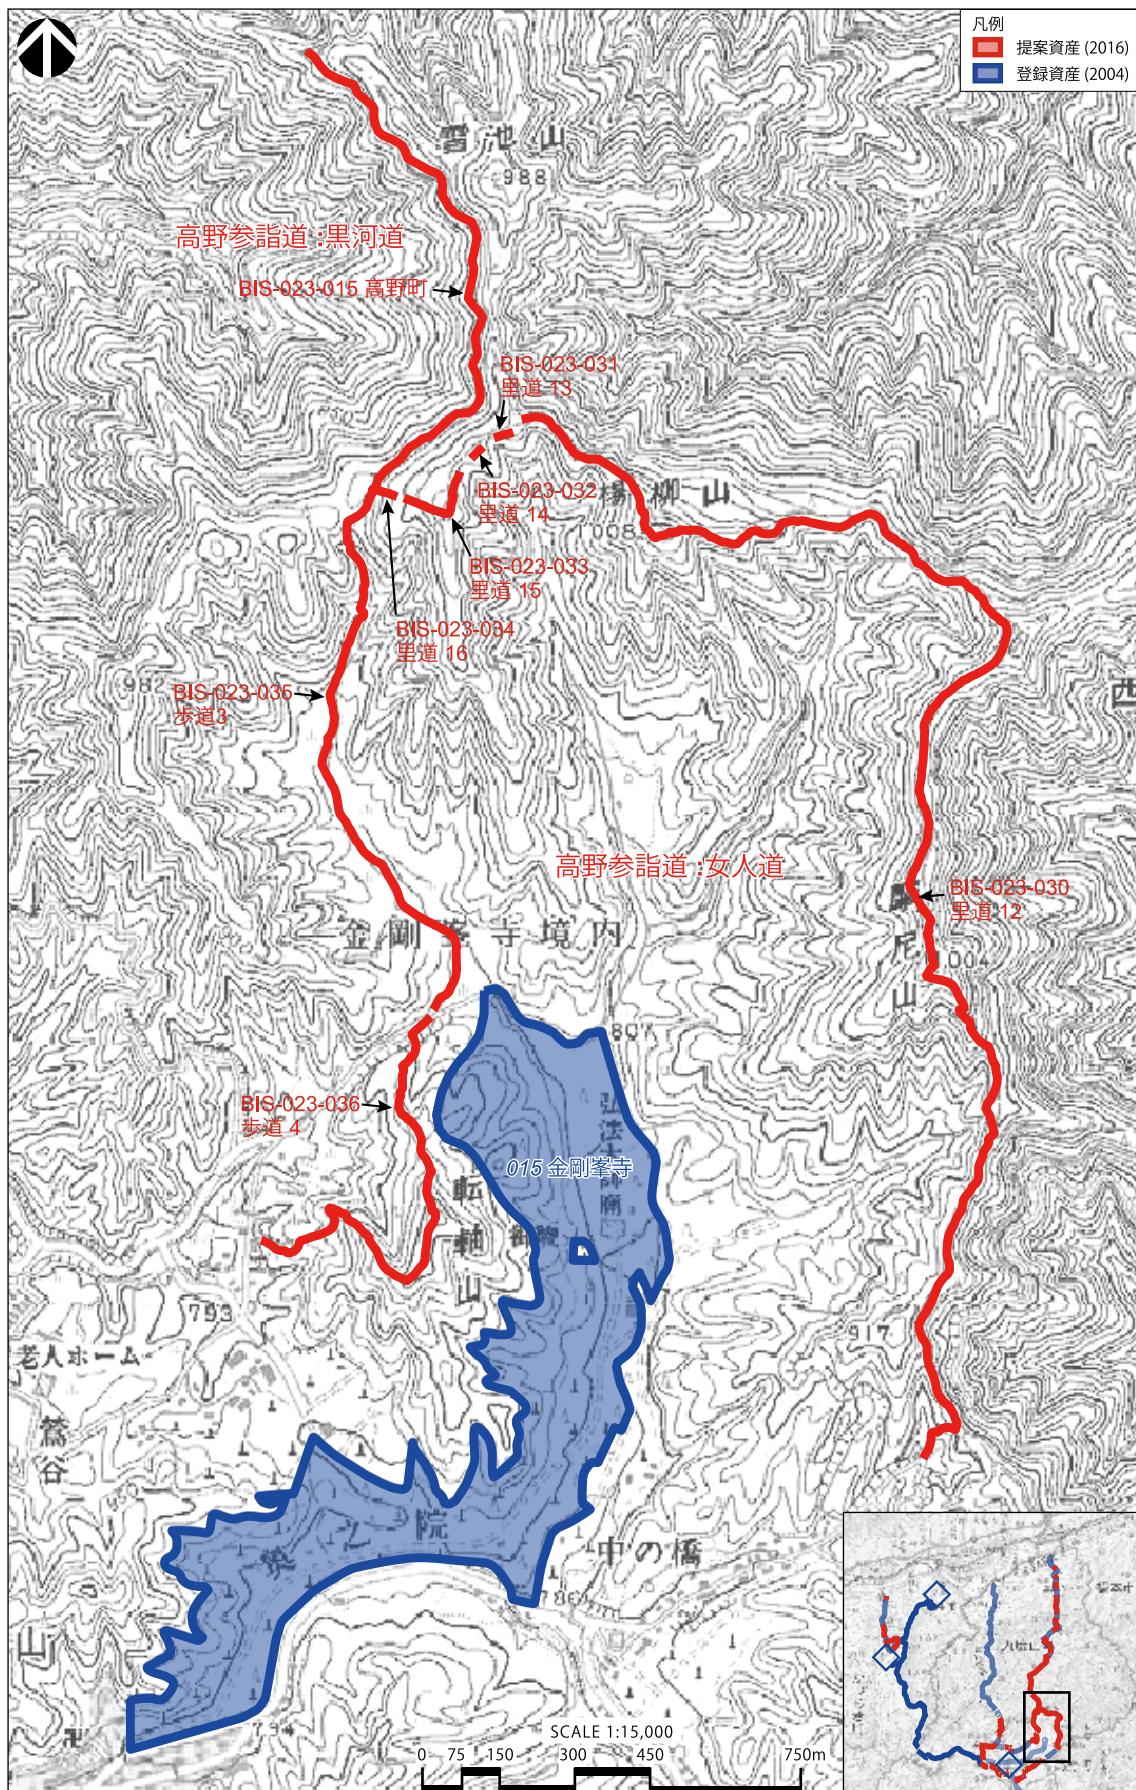
写真III-2-6 高野参詣道黒河道 高野町 BIS-023-015 の状態

③ 高野町 BIS-023-015 1,171m(図III-2-7、写真III-2-6)

黒河道のうち女人道に合流する峠の北側の南向き緩斜面に位置する区間である。2012年の測量によって、19世紀の地籍図や20世紀初頭の地図と現地を厳密に照合したところ、その位置を確定するだけでなく、路面状態の旧状が良好に保存されていることも判明した。

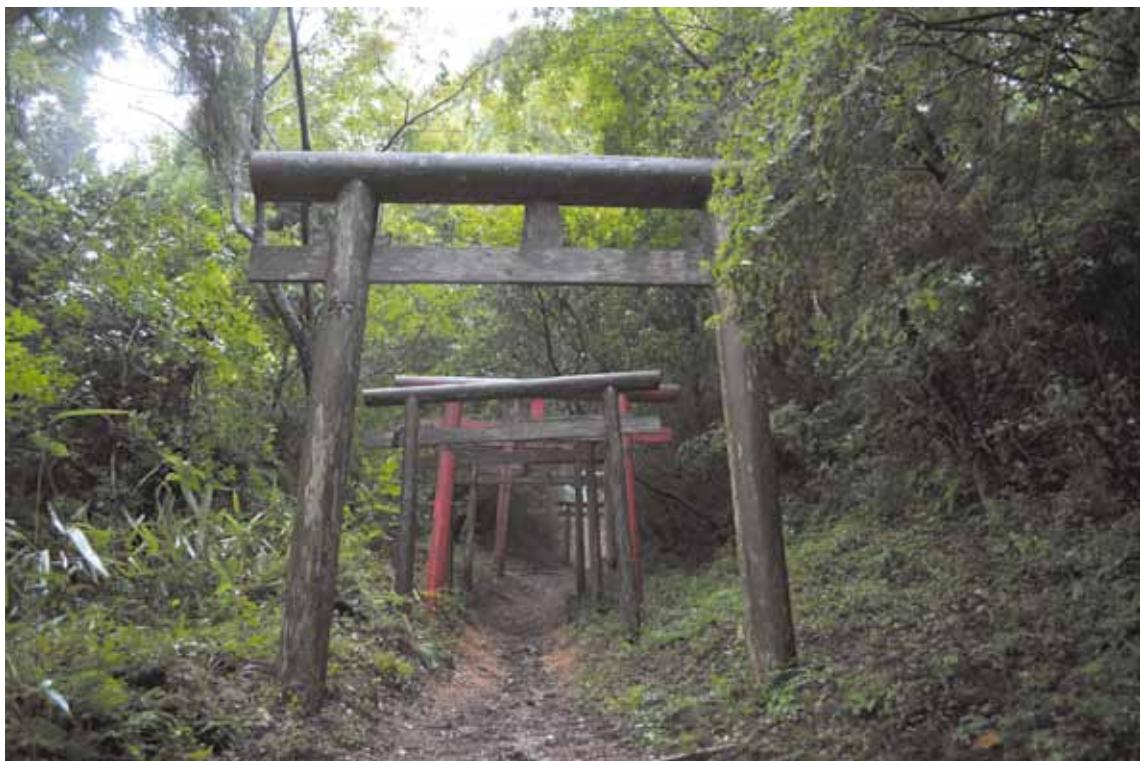
写真III-2-7 高野参詣道女人道 BIS-023-016～042 の状態

- ① 女人道 BIS-023-016～042 10,253m(図III-2-4・7、写真III-2-7)

女人道は、高野山境内の外周の山林内に位置する区間である。2012 年の測量によって、19 世紀の地籍図と 19 世紀の絵図と現地を厳密に照合したところ、その位置を確定するだけでなく、路面状態の旧状が良好に保存されていることも判明した。
